From: Tateiwa, Kenji (mobile) <tateiwa@wash.tepco.com>
Sent: Thursday, August 21, 2014 8:19 PM
To: Tateiwa, Kenji
Subject: [TEPCO Weekly Fukushima Update Call] Fri, Aug. 22 at 3pm EDT

汚染水タンクからの漏えいに関する リスク低減対策について

平成25年8月26日
東京電力株式会社

H4タンクエリアにおける汚染水の漏えいについて

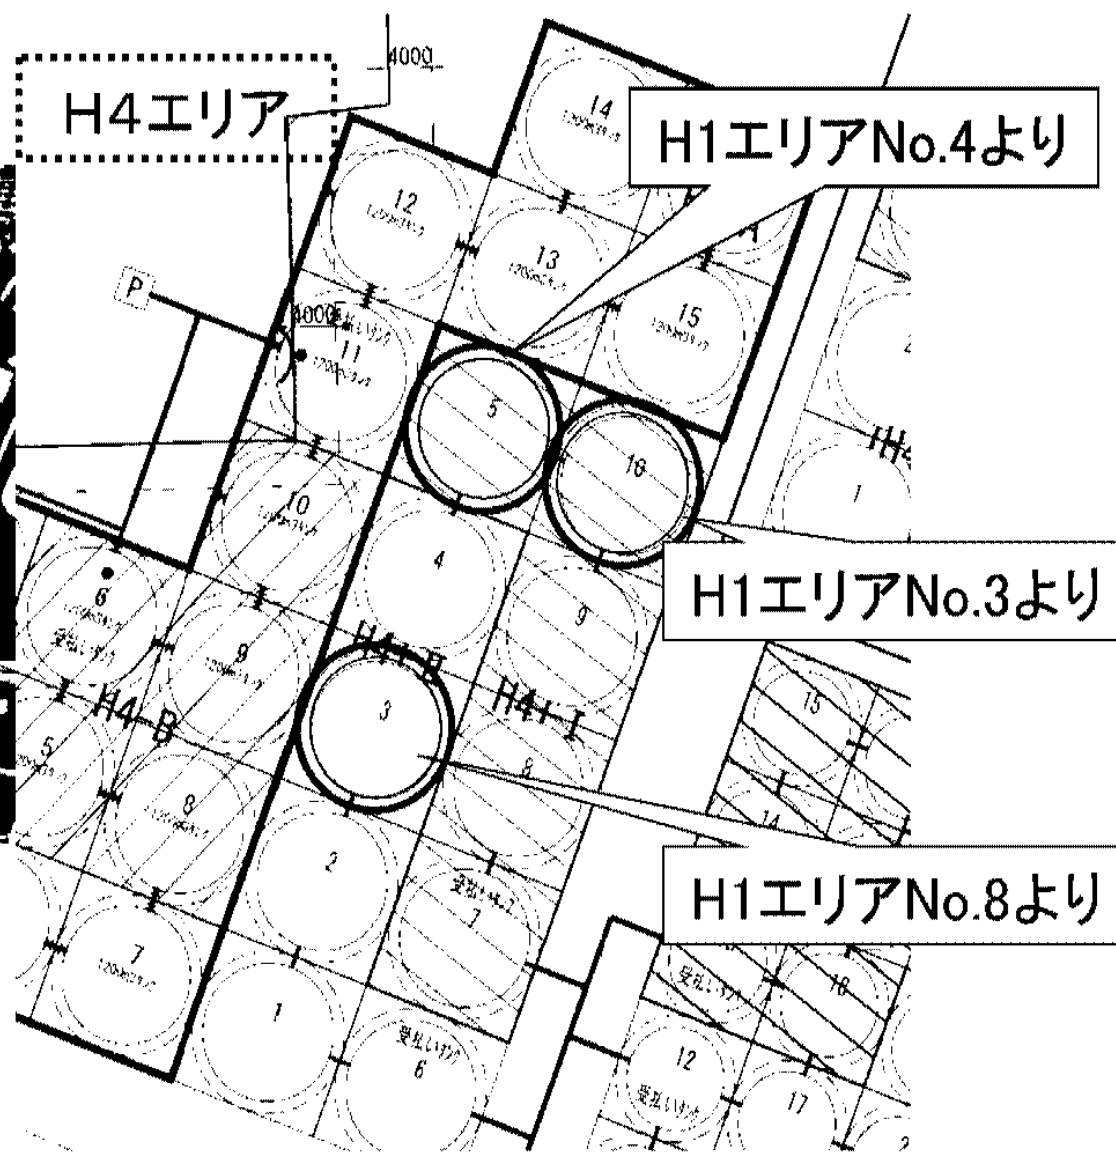
【対策1－②】H1エリアからH4エリアに移設したタンク位置

- H4-I-No.5タンク
の漏えいを8月19日
確認

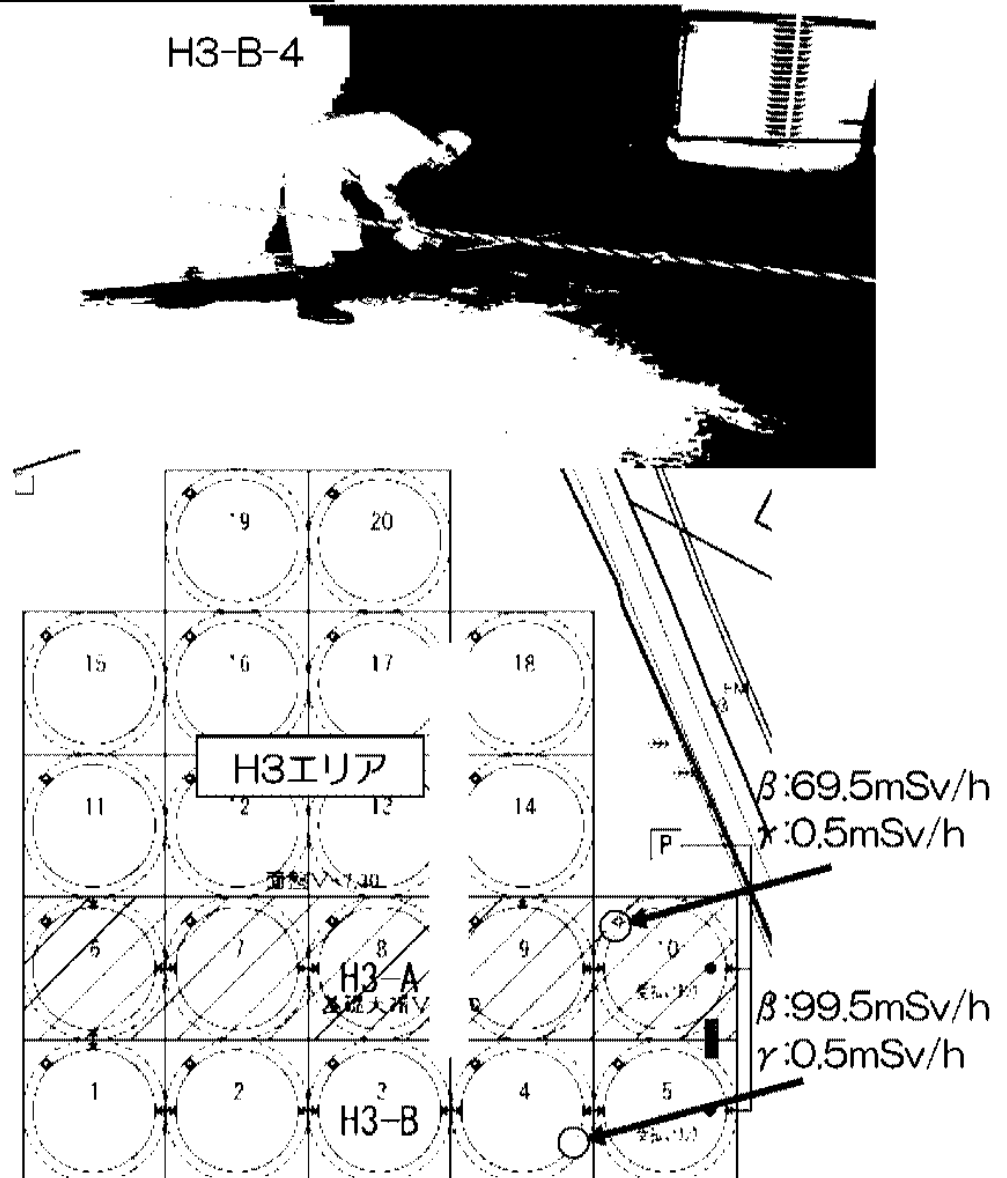
H3-B-4

- ・タンク及びドレン弁からの漏えい及び水たまりは確認されず
- ・H3エリアタンクの底部付近に局所的に線量が高い箇所（2箇所）を確認
- ・線量が高い箇所（2箇所）は乾燥しており，堰内外への流出は確認されず
- ・当該H3エリアタンク（2基）の水位は水受入完了時と変化なし

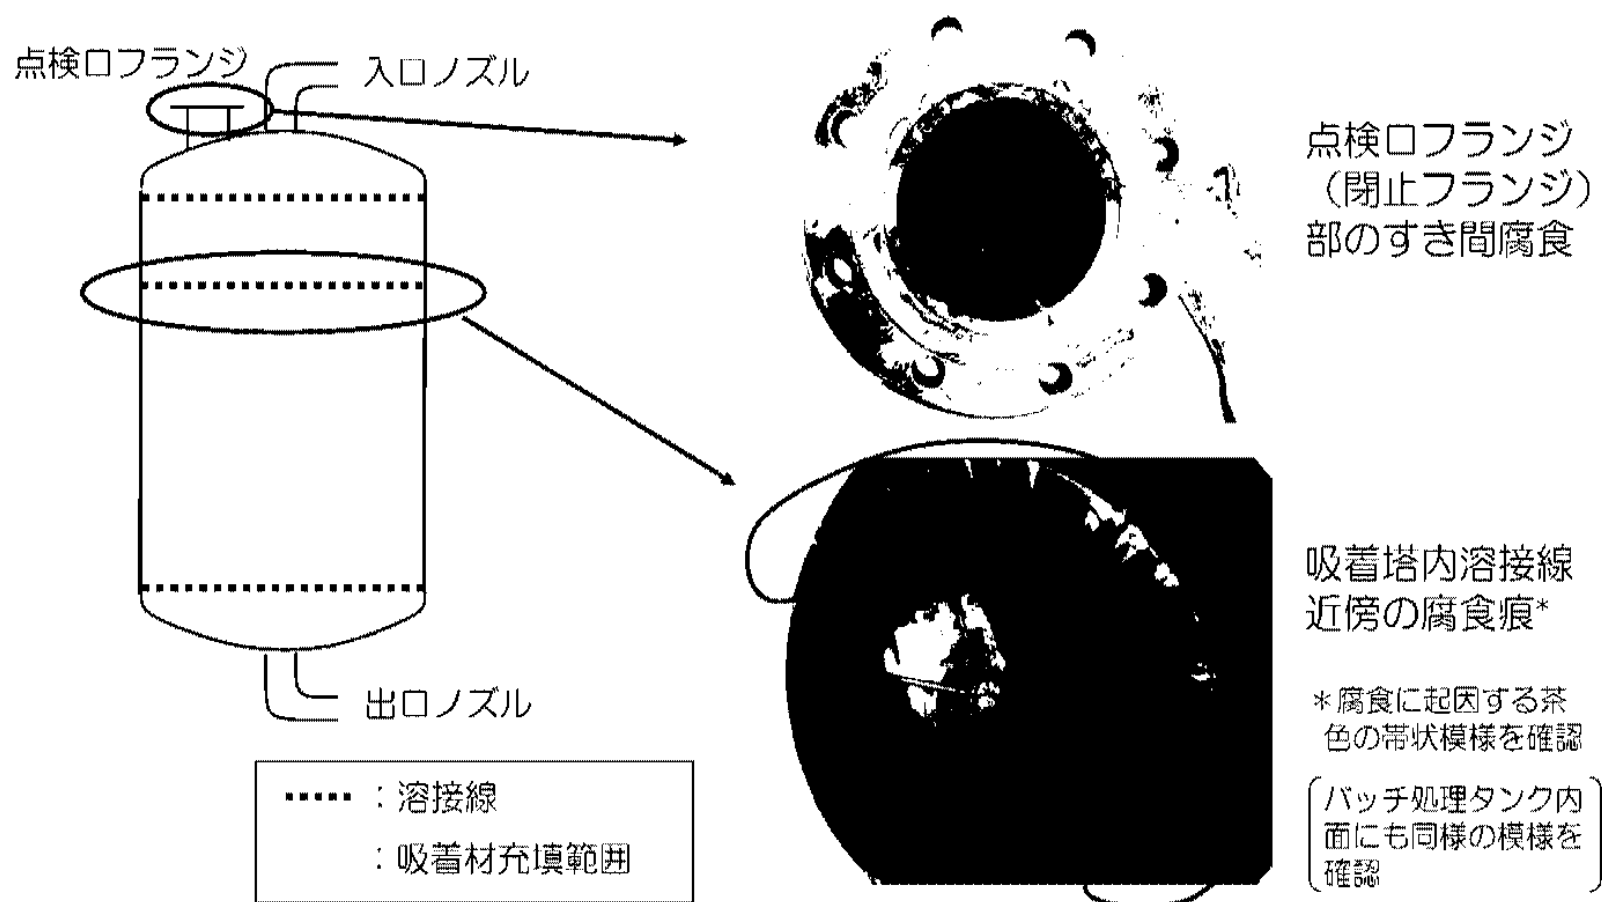
- A系統の停止期間中に吸着塔6 Aの吸着材交換のため、吸着材の抜き取り作業を実施
- 吸着材抜き取り後の内部点検を行ったところ、フランジ面のすき間腐食と吸着塔内面の溶接線近傍の腐食を確認

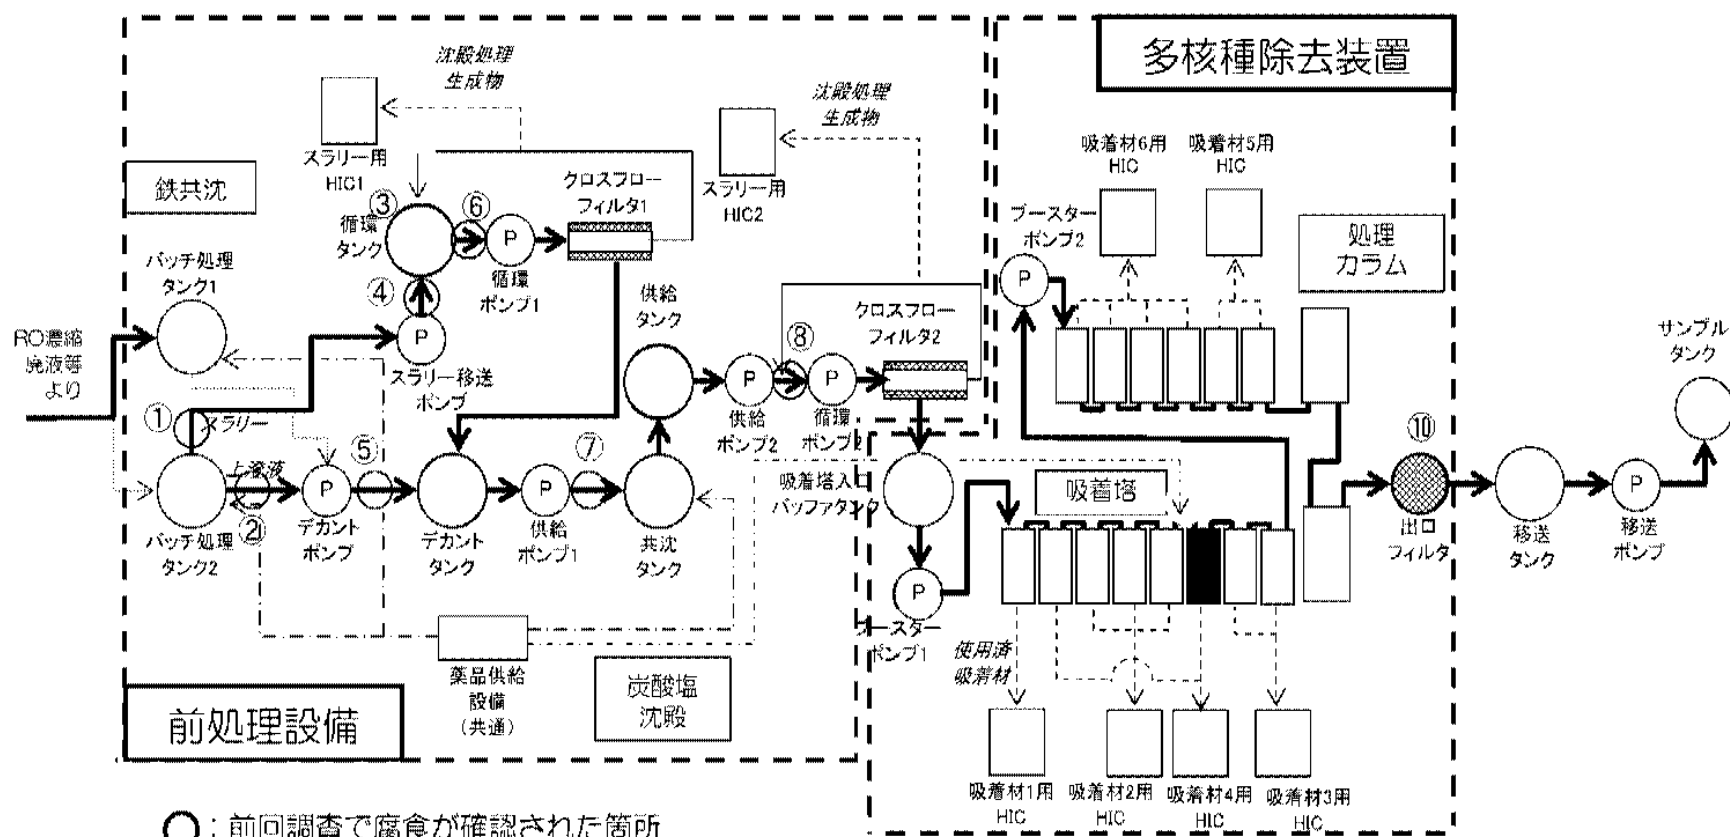
吸着塔の追加調査

- 吸着塔6 A内部に確認された腐食の水平展開として、他の吸着塔内部を含む追加の調査を実施（□：今回の追加調査範囲）
- B系統の吸着塔に対しても同様の調査を実施予定。

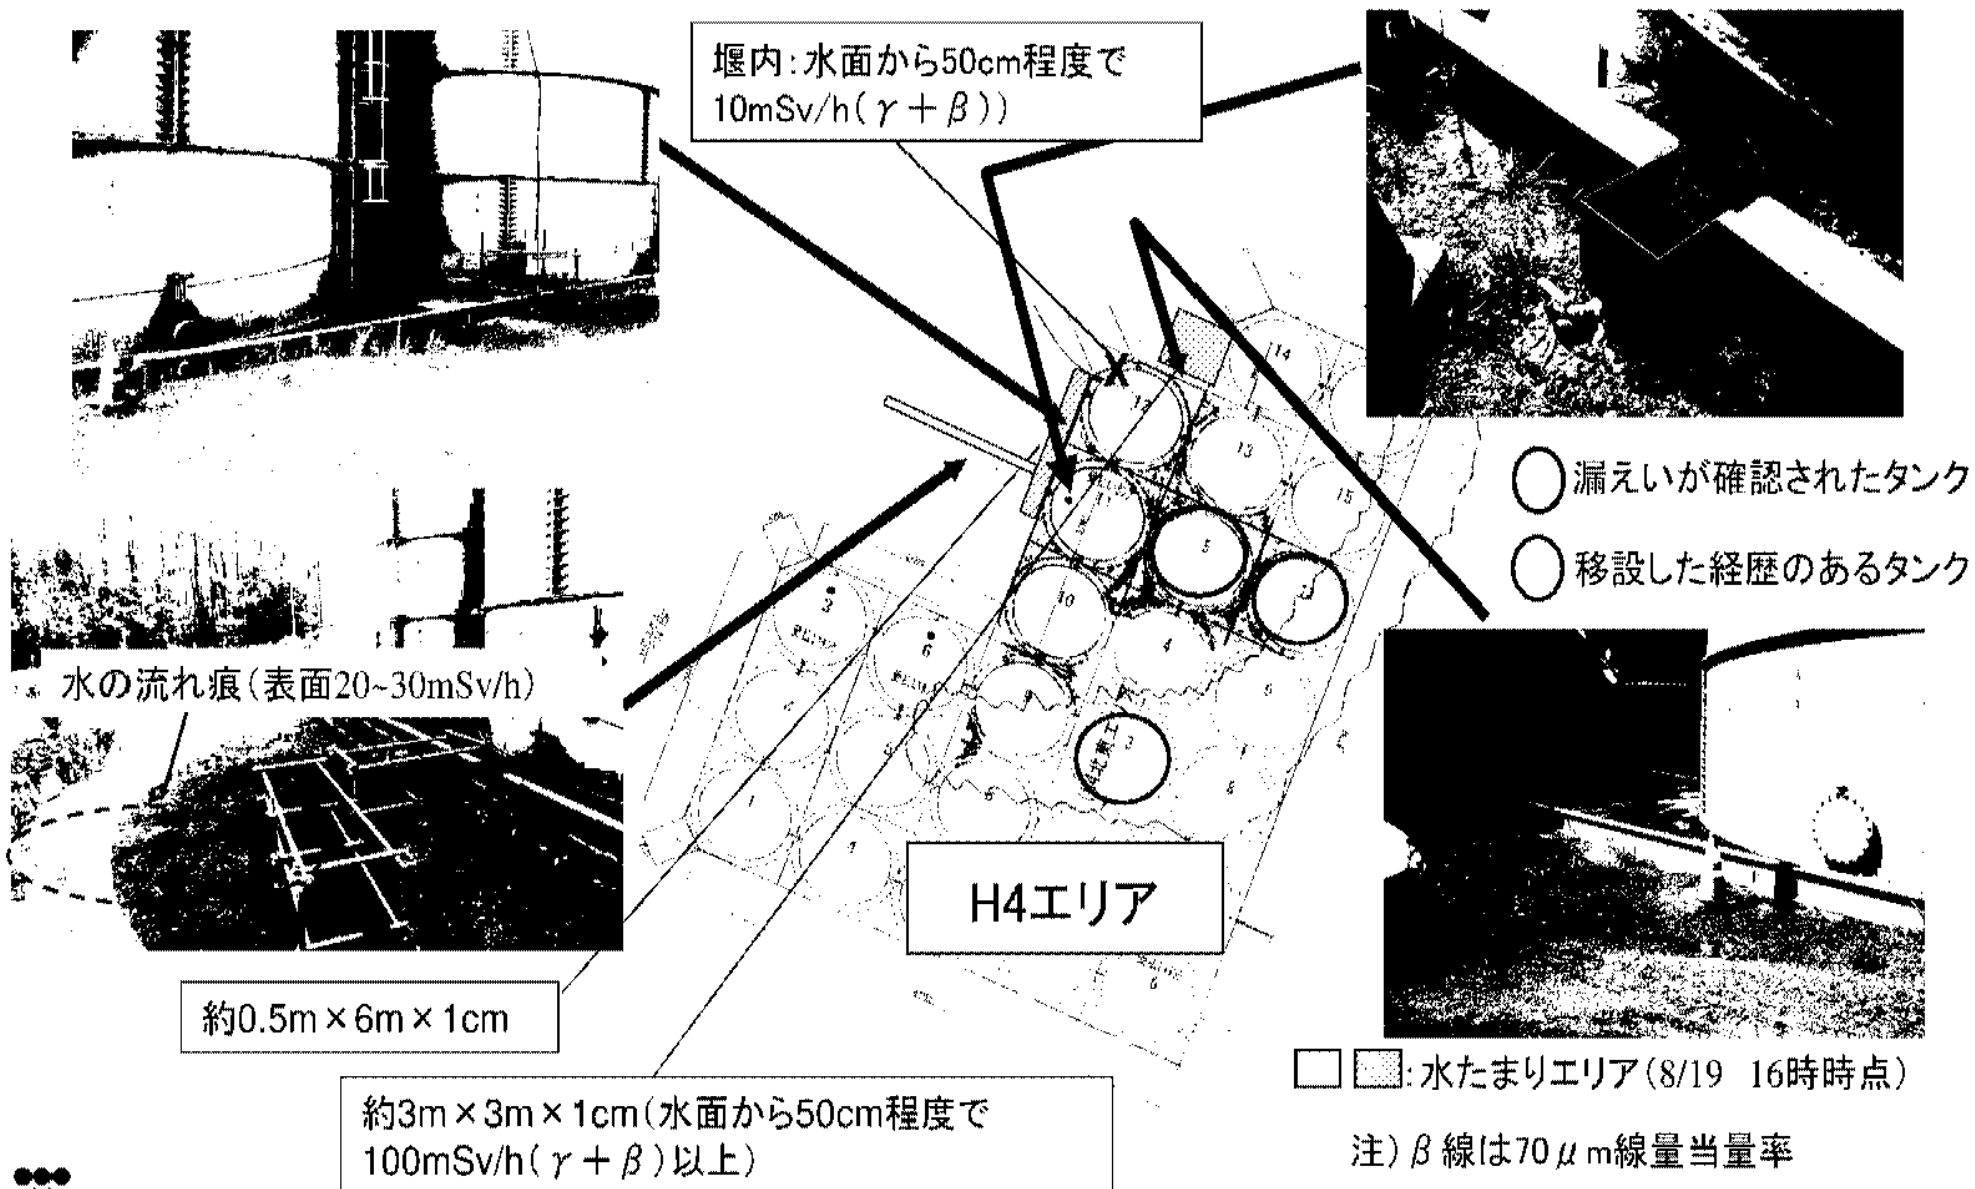
1-3. タンクからの漏えい発生状況

2013年8月19日に、鋼製タンク(フランジ型)の周辺に汚染水の水たまりを確認。

8月20日にタンク水位低下を確認(約3m:約300トンに相当)、残水を別タンクに移送(8月21日完了)。

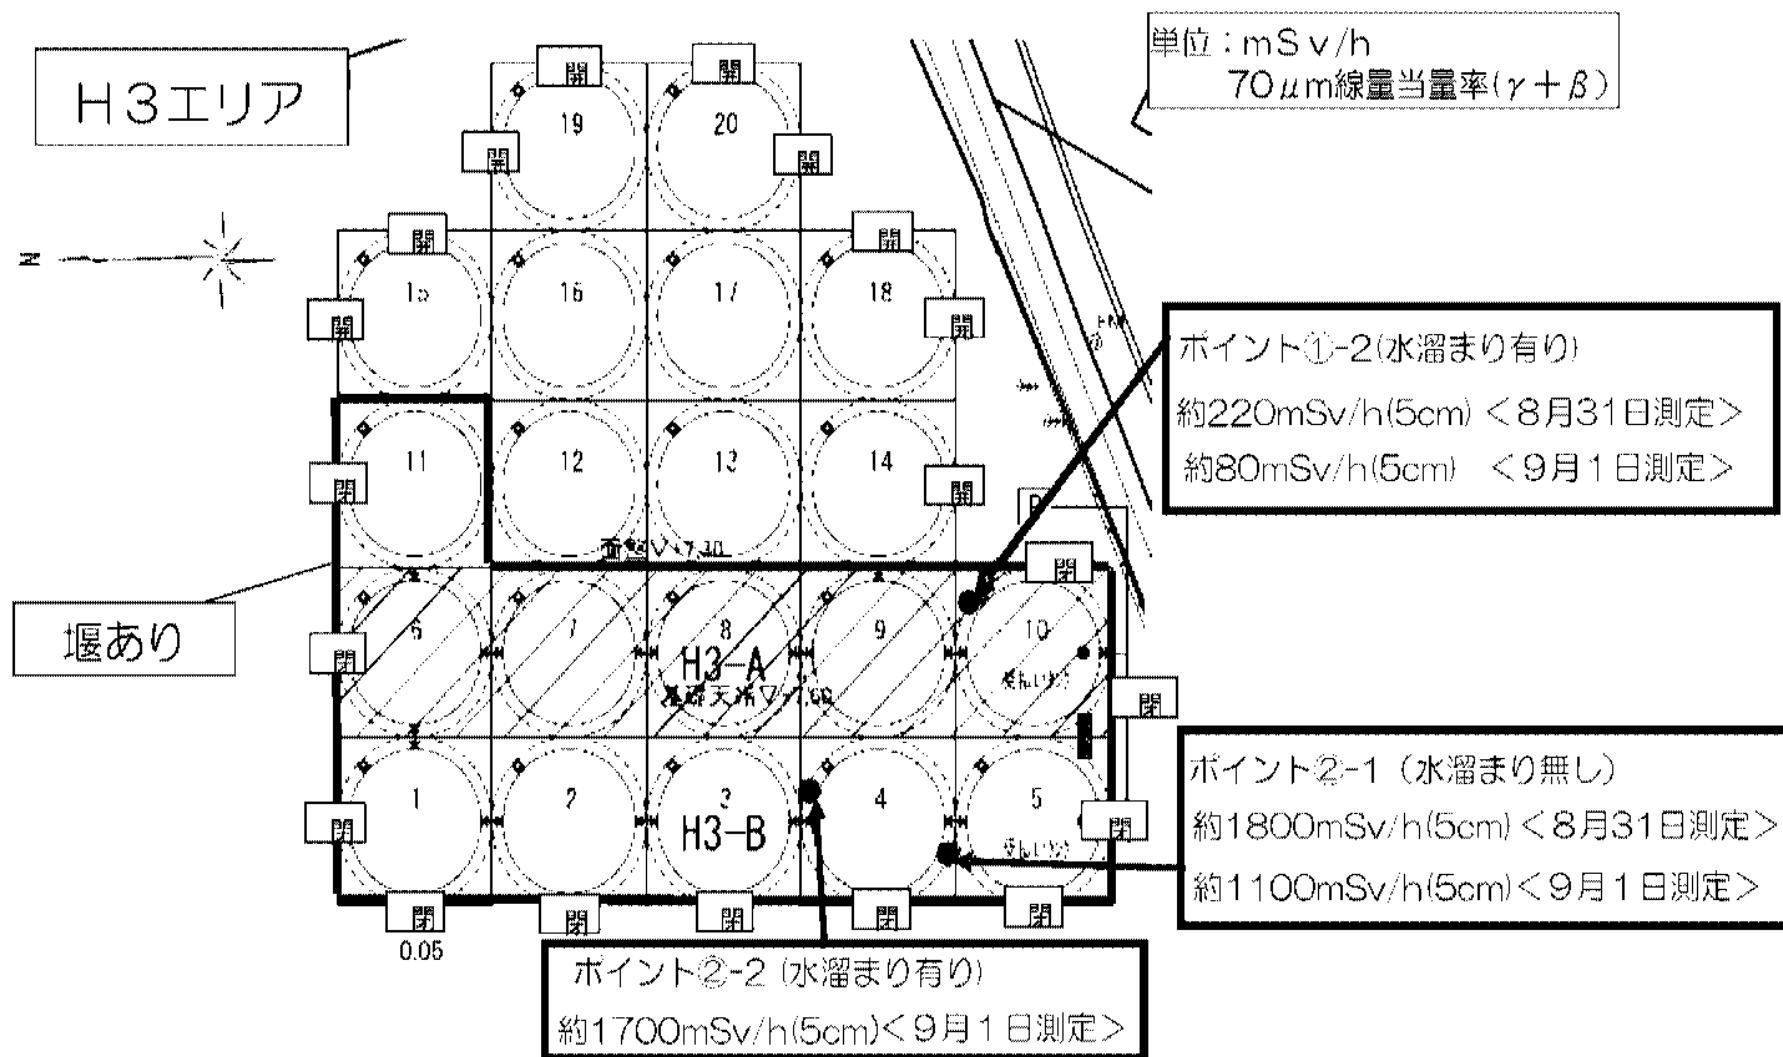
- ・ 8月31日のパトロールにて高線量（5cmの高さにて約70mSv/h〔70 μ m線量当量率〕）が測定された、H4-II-No.6タンク→ 9月1日には50cmの高さにて10mSv/h以下であり、高線量箇所確認されず
- ・ H3-B-No.4タンクにて、9月1日に高線量箇所を1箇所（②-2）追加で発見→50cmの高さにて約60mSv/h 5cmの高さにて約1700mSv/h

対応 : フランジの増し締め後、30分間観察し、漏えいが止まったことを確認(9月1日午後2時20分)。当該弁下にドレン受けを設置し、監視を継続する(3日程度)。その後、漏えいのないことを再確認のうえ保温を復旧する予定。

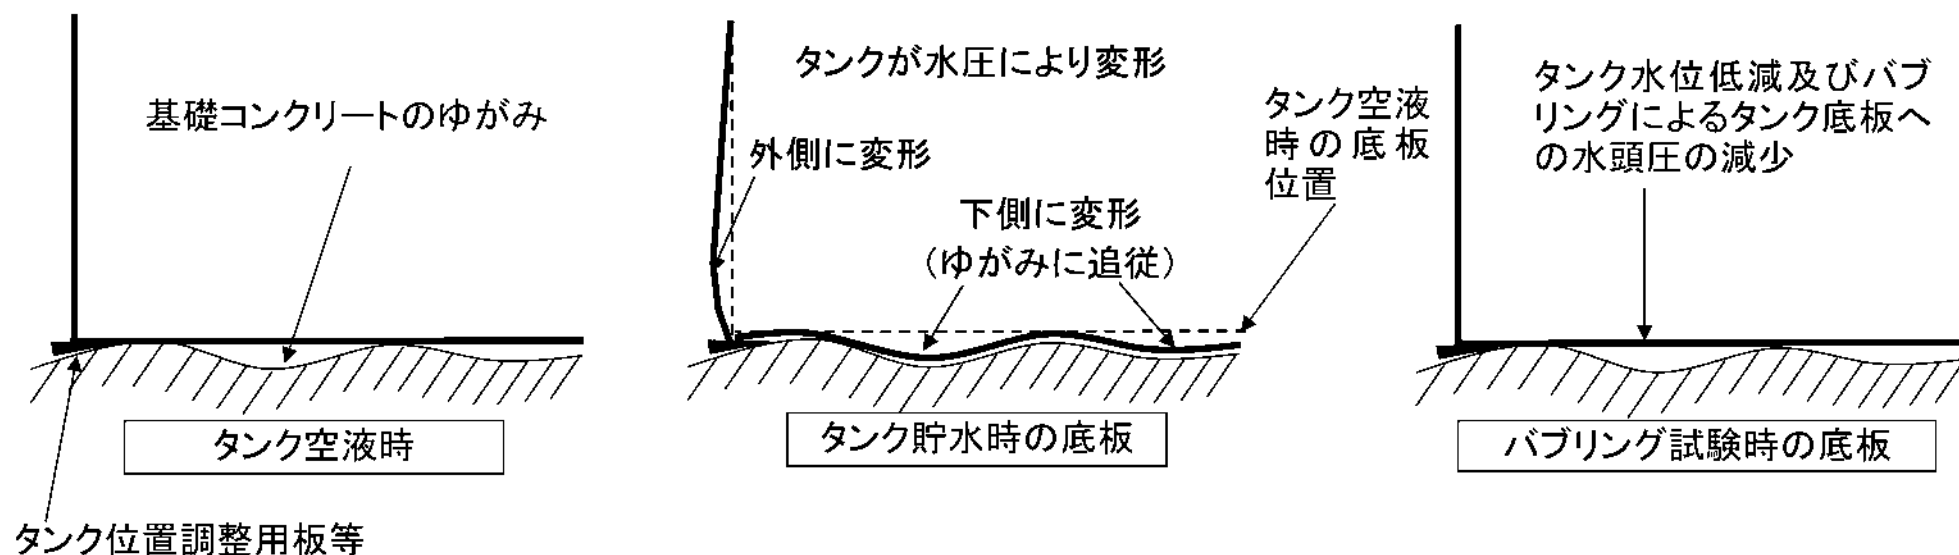
タンク底部の漏えいパスが確認できない（気泡が発生しない）のは、水頭圧の有無によりタンクの変形状態が異なることに起因しているものと想定。

高水位の水張りは、当該タンクから周辺への漏えいリスクがあることから、今後はタンクの解体を進め、調査を実施する予定。

タンク底部には汚染水の残水（堆積物を含む）があるため、被ばく低減を目的として、低水位の水張り、攪拌も含めた除染を行う計画。
