# 福島第一原子力発電所 側溝放射線モニタにおける $\beta$ 濃度高高警報発生について

平成27年3月4日  
東京電力株式会社

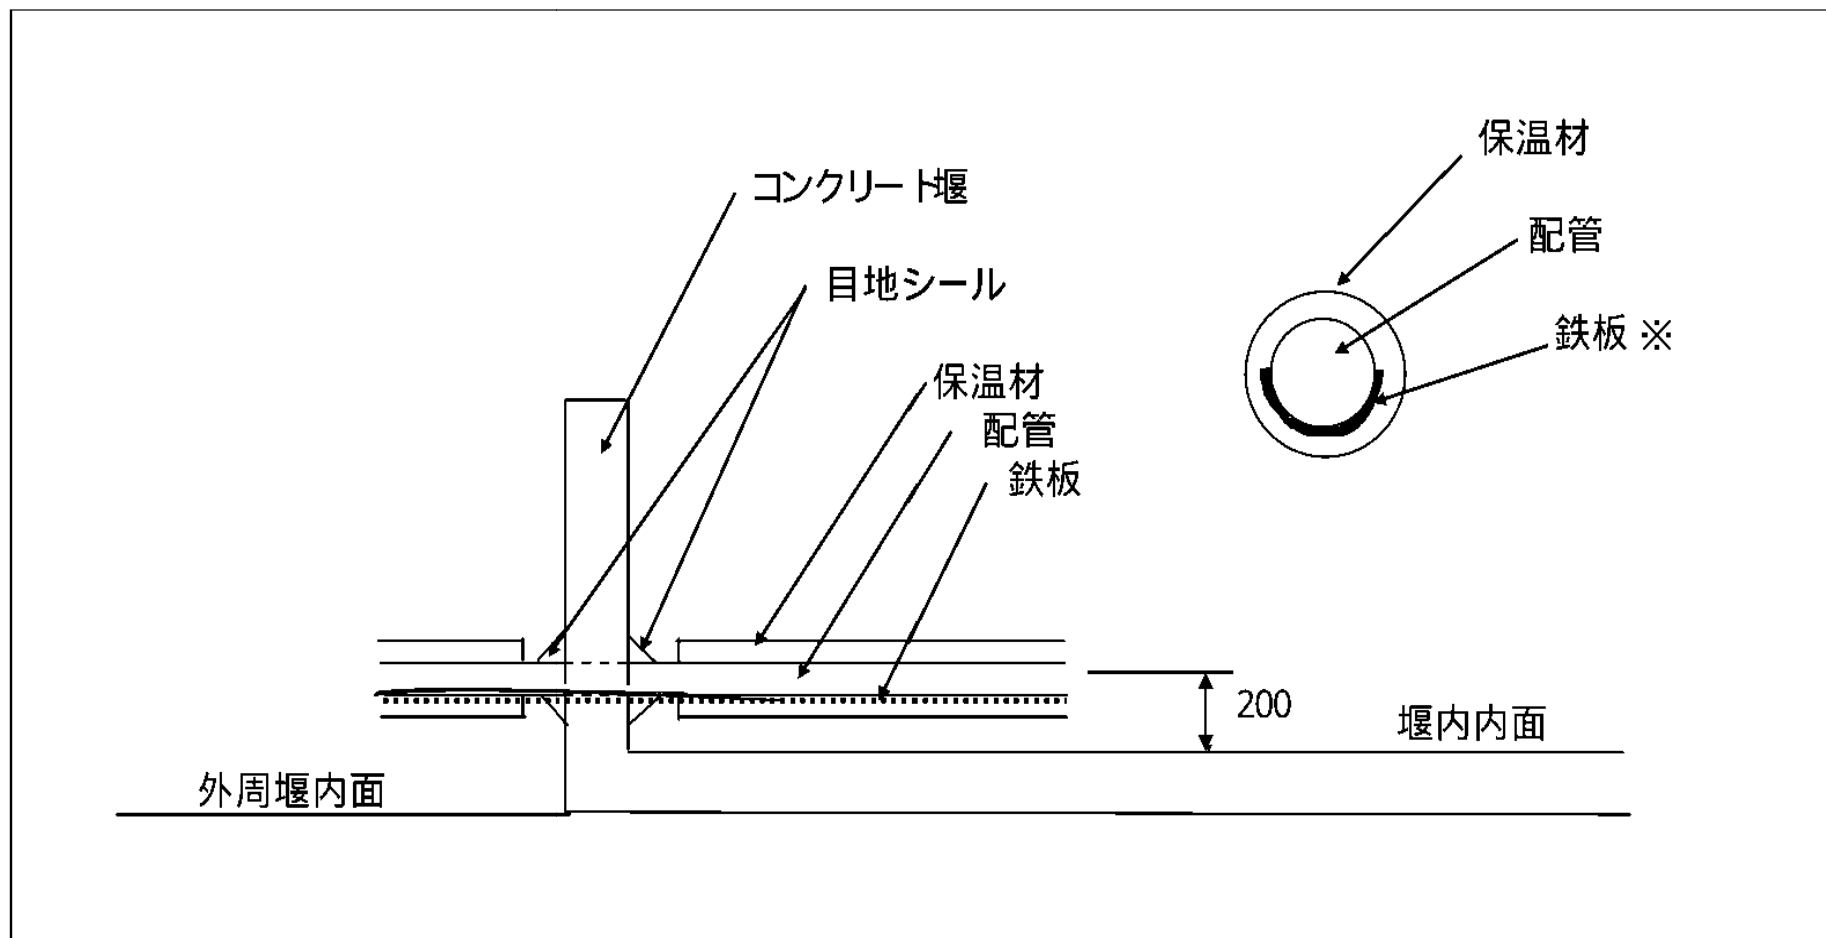
## 【参考】 堰内貫通部の処理状況について

- H4堰内を貫通している配管は、下部半面に鉄板が巻き付いた構造となっていたため、配管と鉄板の間に堰内水がしみこみ、その隙間を通して漏えいが発生したと考えられる。
- 堰内水が隙間を通して漏えいにまで至った原因としては、3月5日に実施したH6堰内雨水のH4東堰内への移送業務において、移送完了後の停止確認が不十分であったため、サイフォン効果によりH6堰内雨水の移送が継続されてしまい、H4東堰内の水位が通常運用値を超える27cmまで上昇したためと考えられる。

※ 鉄板は、昔汚染水移送をホースで実施していた頃、草（チガヤ）によるホース損傷・漏えい対策として施工していたもの。PE管化により不要となったが、名残で鉄板を設置しているところがあった。

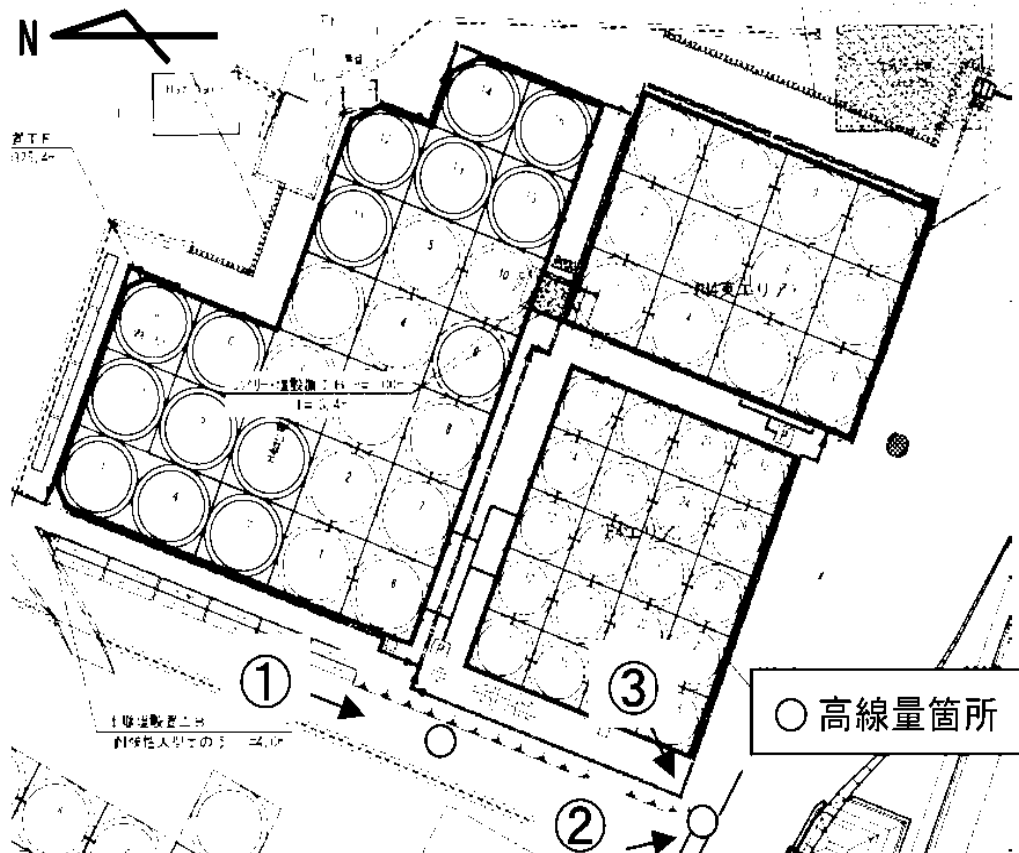
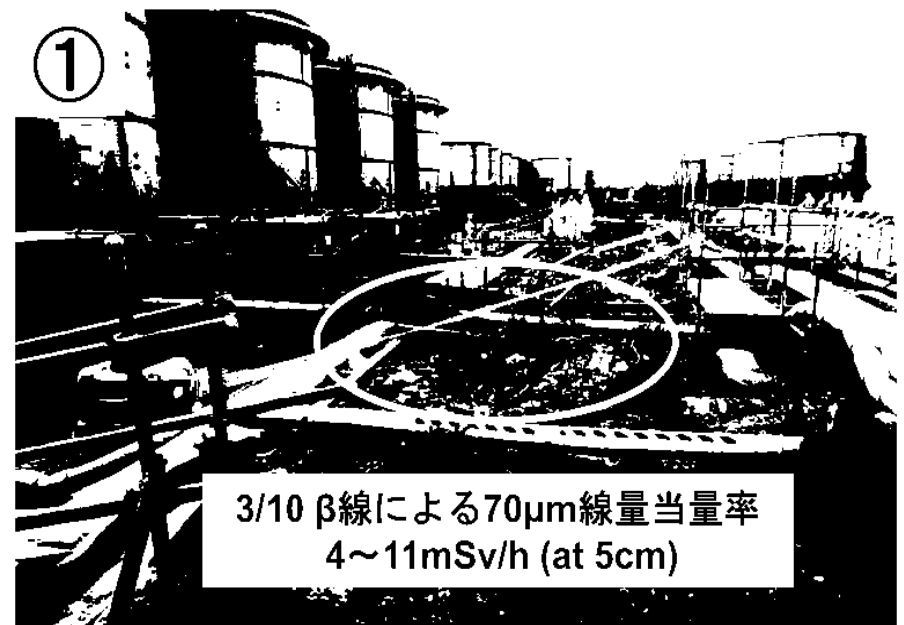
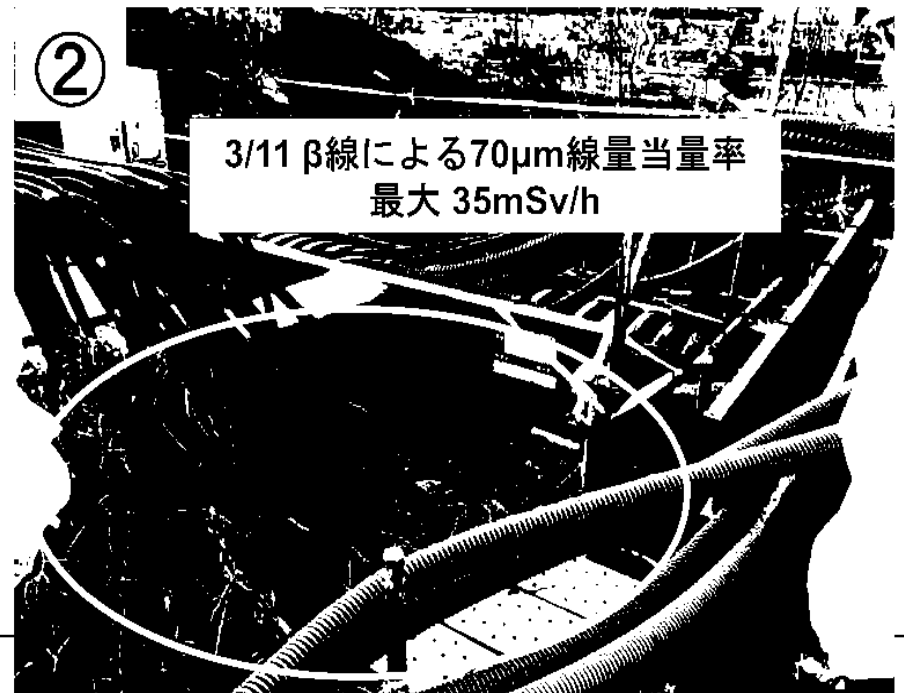
# 参考：高線量箇所他の状況写真

- H4エリア外周堰の西側高台において、高線量の土壌が2箇所分布することを確認。当該箇所は、平成24年3月に濃縮水移送配管からの漏えいが発生した箇所である。
- 降雨時に汚染土壌に接した雨水が、以下のルートで堰内に流入して堰内水の汚染を発生した可能性が高い。なお、3月5日にH4外周堰内ピットで1,900Bq/Lが確認された原因も、前日の降雨の関係から同様と考えられる。
  - A. 地表面から浸透した雨水が、外周堰内の被覆材の背面に流れ、側溝等の被覆端部から堰内に流入
  - B. 外周堰の端部の小段を乗り越えて、堰内に流入
- また、箇所①（1,900Bq/L）および箇所②（1,500Bq/L）も、それぞれ平成25年8月のH4タンク漏えい、平成24年3月の濃縮水移送配管漏えい時の汚染箇所である。

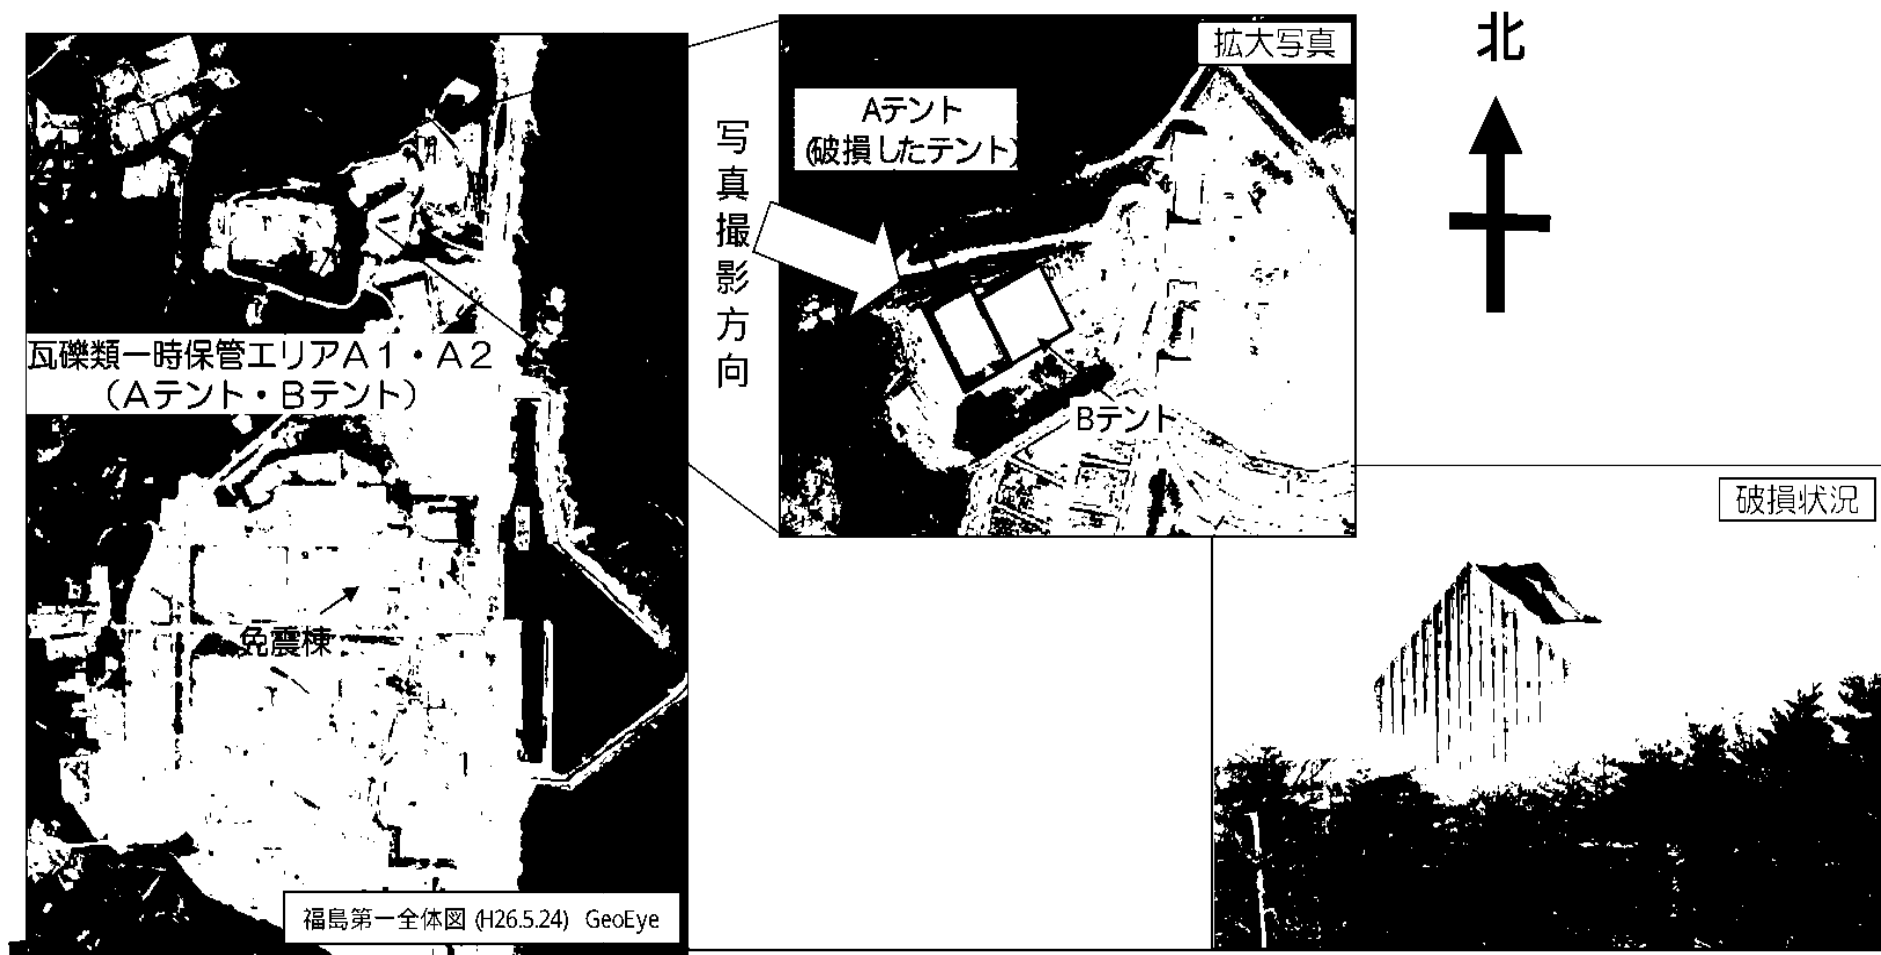
- 2月16日10:03頃、当社のパトロールにおいて、瓦礫類一時保管エリアA1（Aテント）の上部シート（約14m×約3.6m）が破損しているのを発見。
- 破損原因は現在確認中だが、2月15日の強風によるものと推測。

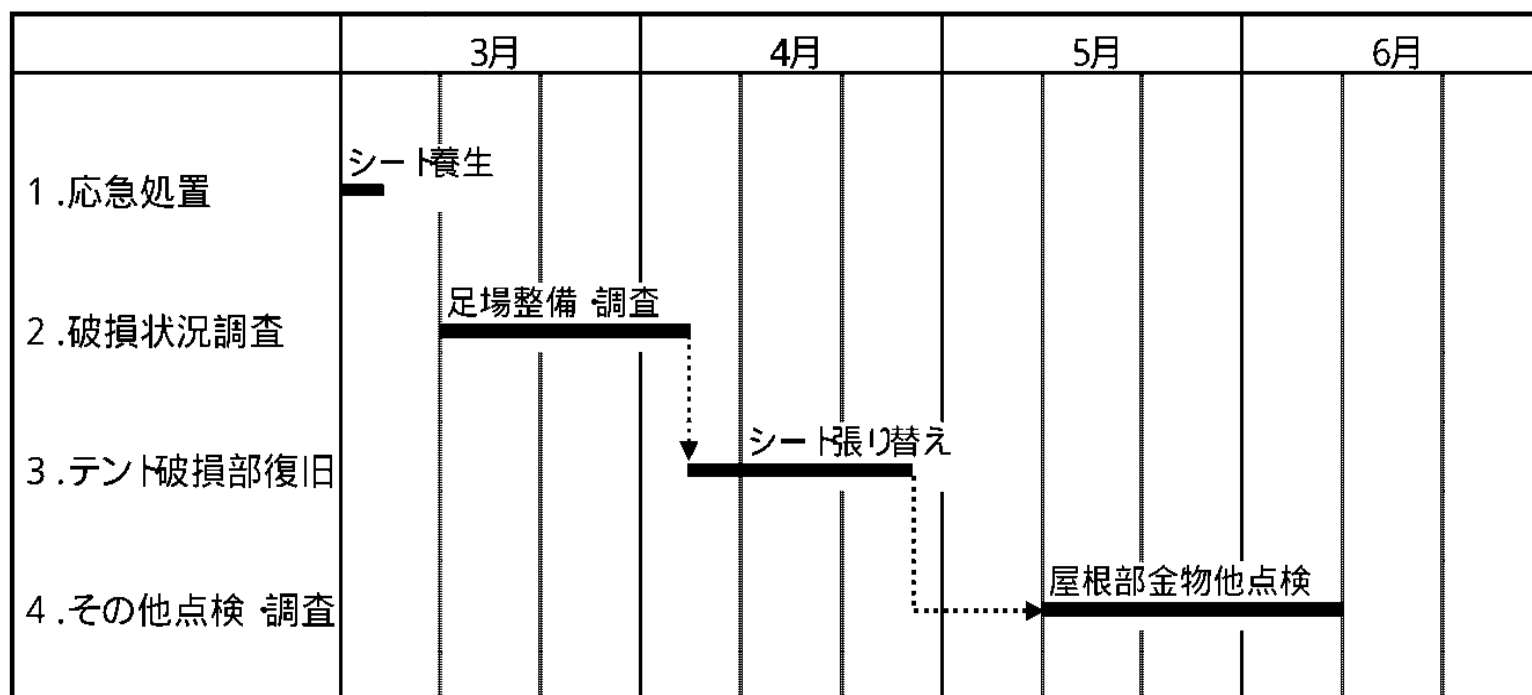
- ※ 現状、事前調査の結果からシートガイドの脱落による損傷を想定した修理工程を示す。  
 よって、今後の詳細調査により補修工程を見直す事とする。

3月中旬より足場等の安全設備等設置後、4月末までに破損部のシートを張り替え予定

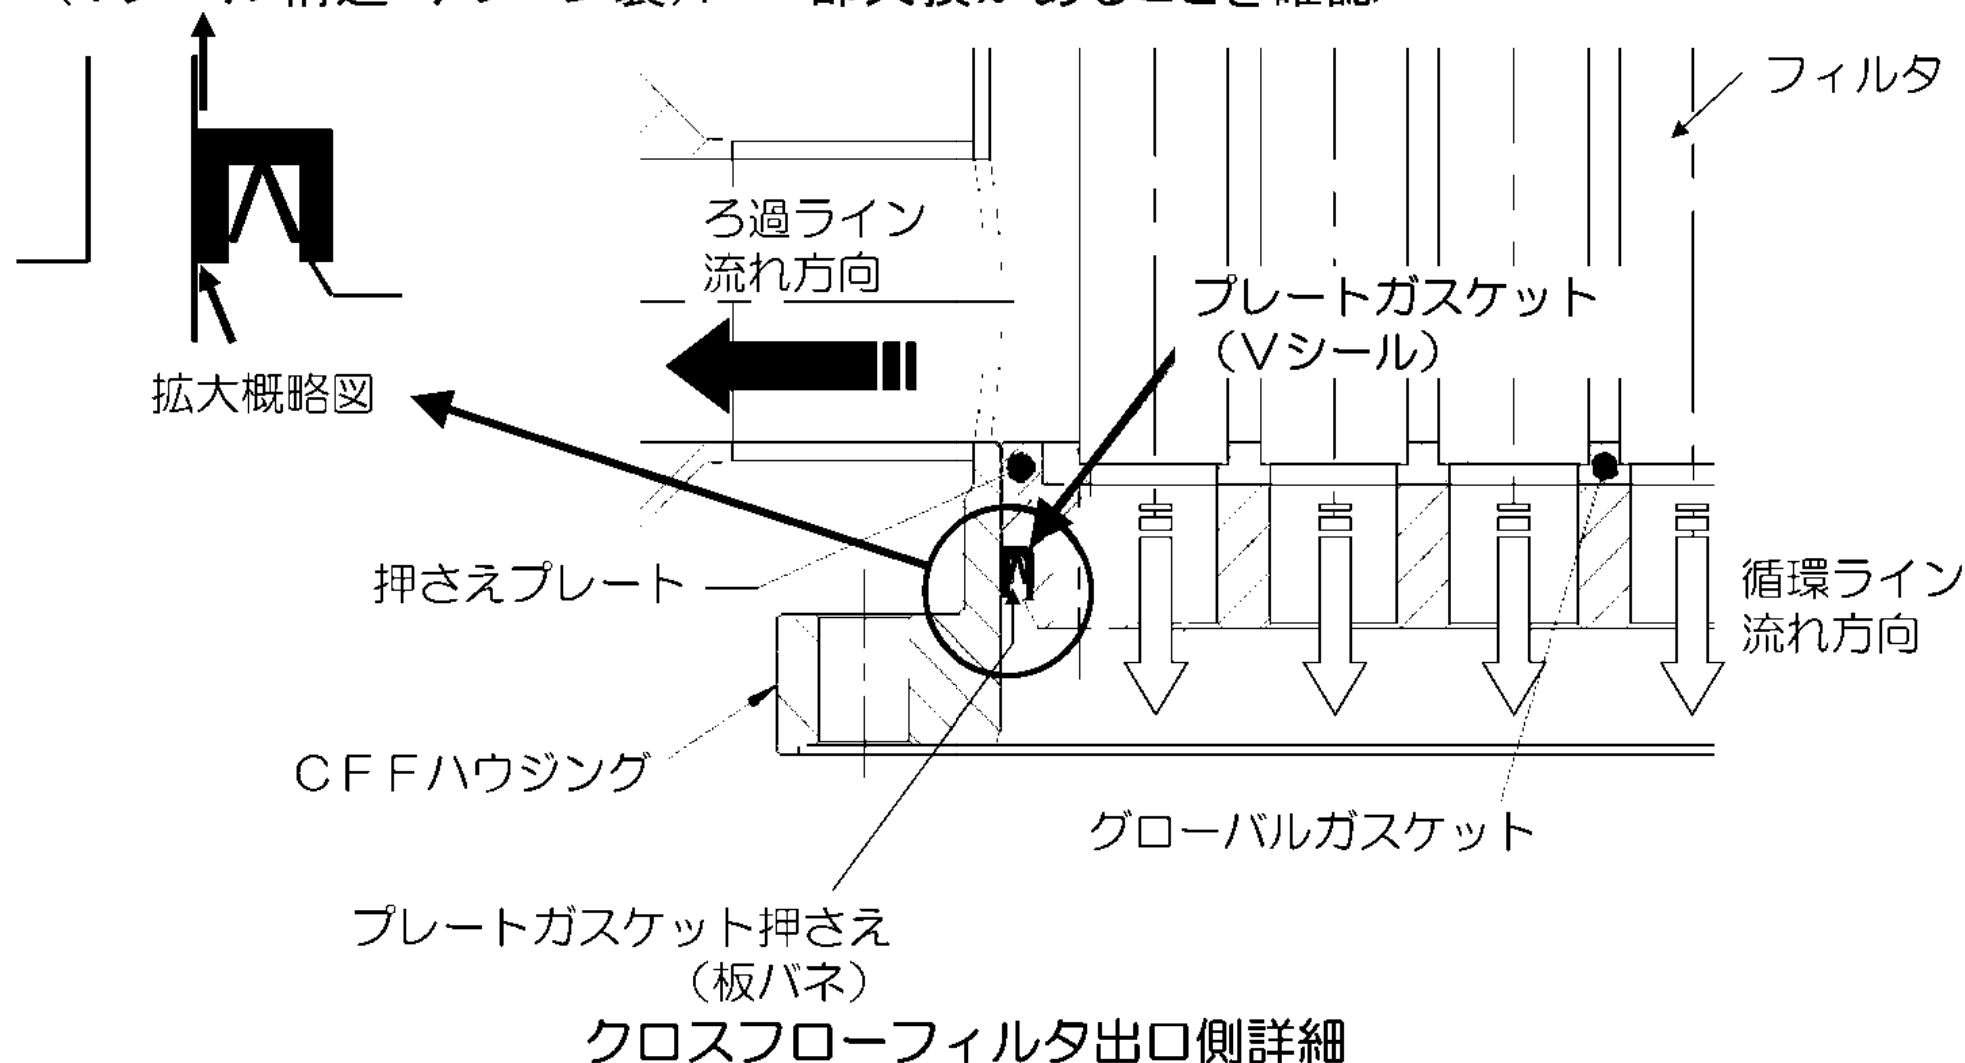
## (参考8-2) CFF3B分解点検状況写真

- 分解調査の結果、CFFハウジングと押さえプレートとの間のプレートガスケット（Vシール構造・テフロン製）に一部欠損があることを確認
