LEUPA

Type B(U) Package to Contain Fissile Substances

**TESTS CARRIED OUT ON SPECIMENS
OF THE DESIGN OF TYPE B(U)
PACKAGE TO TRANSPORT
RADIOACTIVE MATERIAL
FINAL REPORT**

INAP

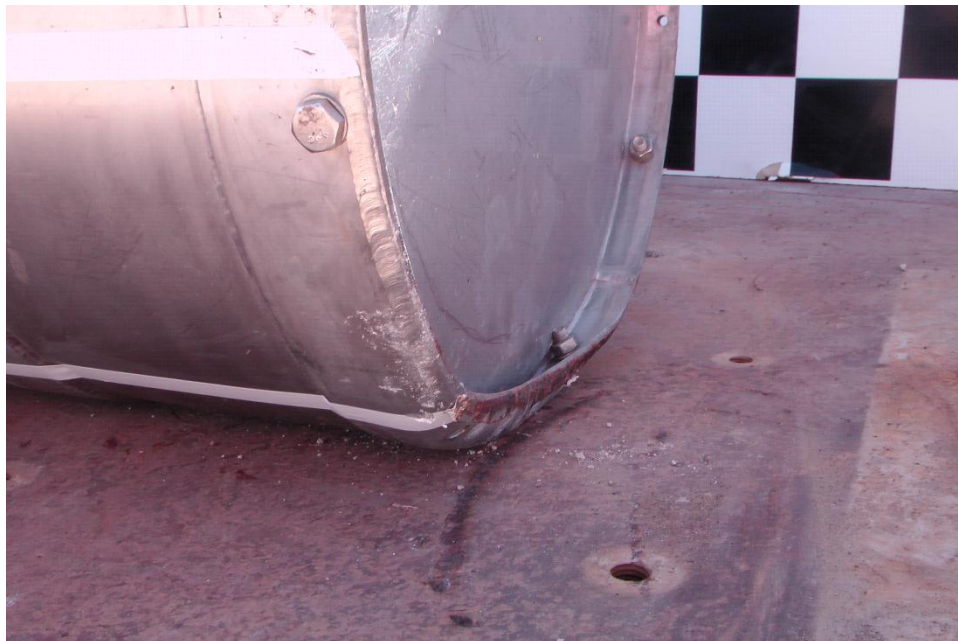
7. The specimen was released, hitting into target, it produced the flattening of the inferior ferrule at the bottom of the container (see Picture 8:).

Picture 8: Package damage (free drop test)

1. Visual inspection showed a flattening of the inferior ferrule at the bottom of the specimen of around 290 mm in length and the falling of two(2) bolts in the same place.
2. No insulating thermal material was released.
3. There were no further damages in other parts of the specimen.
4. After certifying and evaluating the suffered damages by the specimen LEUPA 01, the test was considered satisfactory, and the specimen was released for the following test.

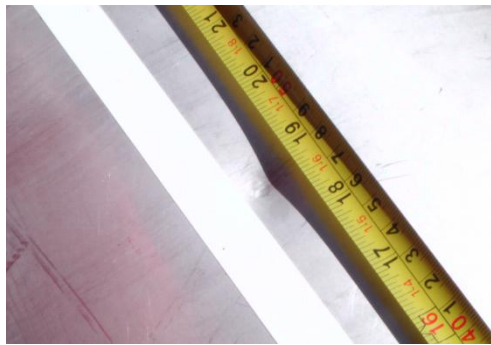
3. The 1 m drop height was verified by means of a witness specially prepared, and with a tape measure.
4. The bar which crashed into the specimen was freed, it left a small mark (see Picture 10:).

Picture 10: Mark in the package (penetration test)

1. In visual inspection it could be seen that the 6 kg bar left on the specimen a small mark of around 14 mm diameter and 3 mm in depth.
2. The drop of the bar produced no further damage in the specimen structure.
3. The drop of the bar did not make any release in the insulating material.
4. The damage on the specimen was minimum.
5. After certifying and evaluating the damages suffered by the LEUPA specimen 01, the test was considered satisfactory; it was then released for accident condition tests.

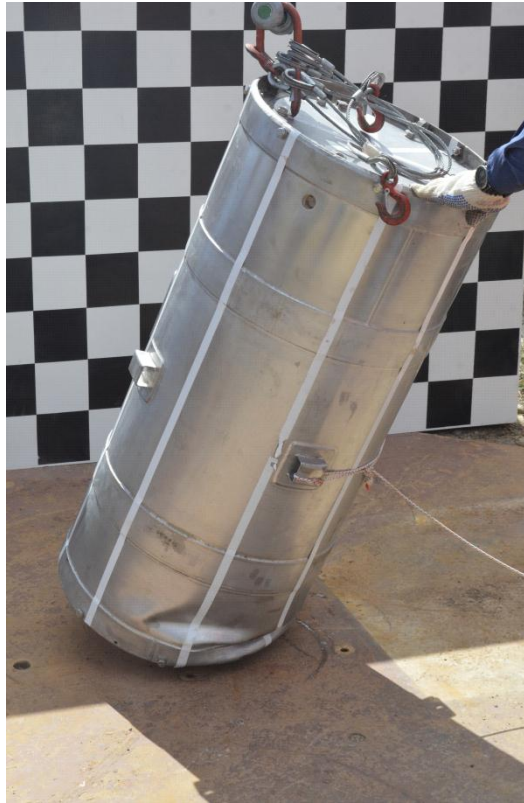
4. The specimen was lifted by means of the lifting device and once in place, there followed the verifying of 9.25 m height, higher than the one established in Specification No. 0908-LE02-3BEIN-002 and required by Standard AR10.16.1 – Rev. 2.
5. The specimen was released, hitting onto the target in the position checked before being lifted, it produced a flattening on its bottom (see Picture 12:).

Picture 12: Package damage (drop I)

1. In the inspection following the test, a deformation on the inferior part of the bottom, where the impact was produced, could be seen.
2. This deformation produced a cave-in of around 75 mm at the bottom of the specimen LEUPA 01.
3. It could also be seen that two (2) bolts were cut off from the bottom and another one at the upper part due to the rebounding of the specimen.
4. During inspection it was verified that all the welds of the specimen were intact, we can therefore infer that the cut-off bolts do not imply an important damage.
5. After certifying and evaluating the damages suffered by the LEUPA specimen 01, the test was considered satisfactory; it was then released for the following test.

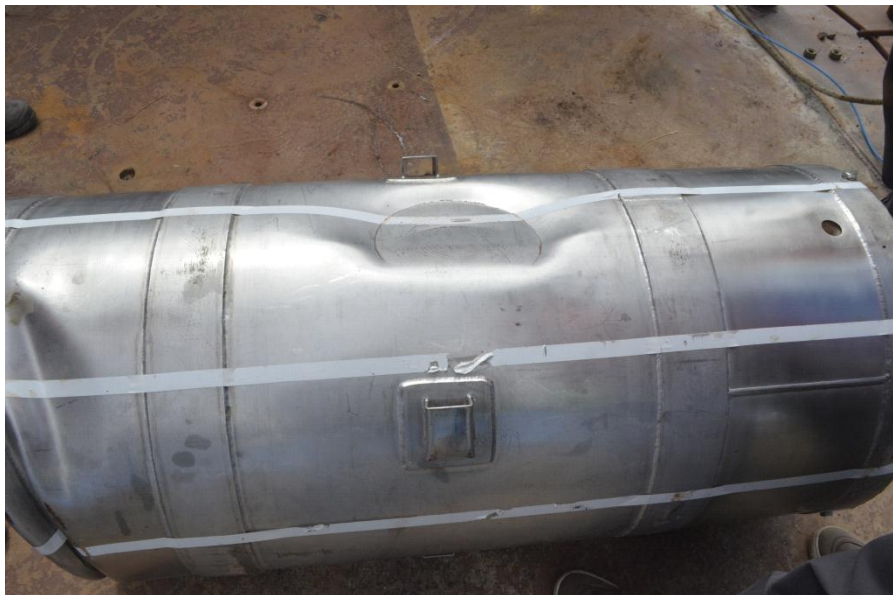
3. After verifying the drop height, the specimen was dropped, hitting on the cylindrical penetrator which produced a dent on its central area (see Picture 14:).

Picture 14: Package damage (drop II)

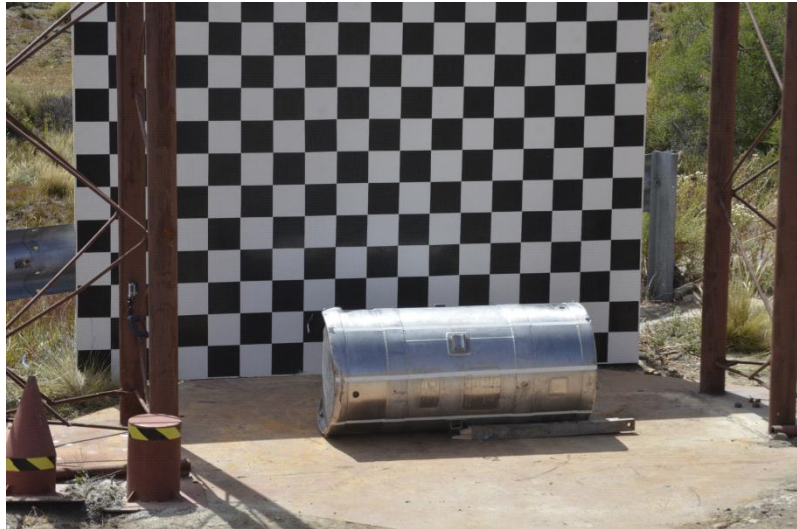
1. Once the test was finished, there was a visual inspection of the specimen, the damage was verified and evaluated.
2. The impact made a circular mark of around 220 mm and a depth of 30mm (see PHOTO 15).

Picture 15: Package after drop

3. No insulating material was released.
4. After certifying and evaluating the damages suffered by the specimen LEUPA 01, the test was considered satisfactory, and the specimen was released for the next test.

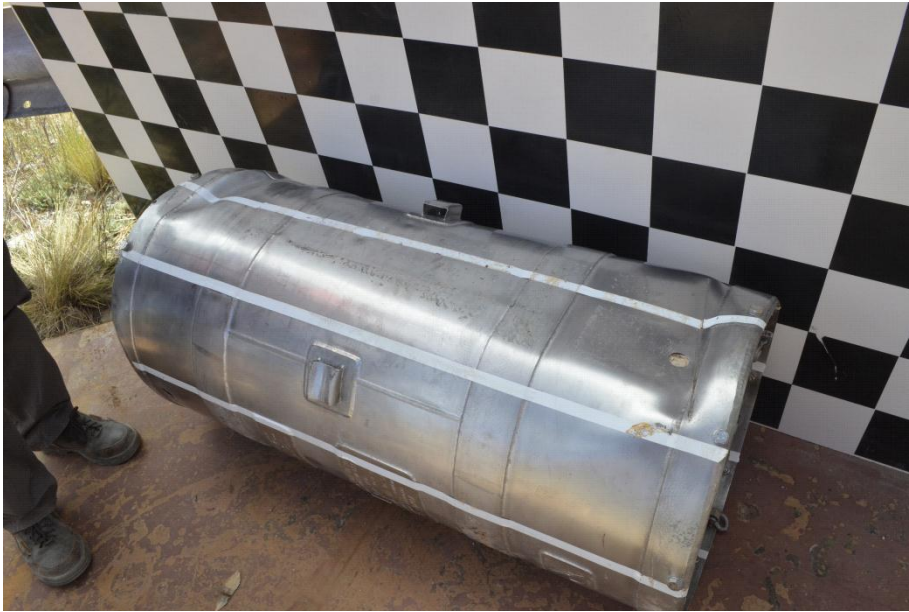
3. The 529 kg plate was fixed by means of an automatic release hook and it was lifted up to the 9 m height described in Specification No. 0908-LE02-3BEIN-002 and required as to Standard AR10.16.1 – Rev. 2(seePicture 16:).
4. Once the drop height was verified, the plate was dropped landing on the specimen producing a flattening of the surface (seePicture 17:).

Picture 17: Package damage (drop III)

1. After the drop was finished, a visual inspection of the damages produced, verified a slight flattening at the impact area.
2. There was also a small release of insulating material through the pressure release holes.
3. After certifying and evaluating the damages suffered by the specimen LEUPA 01, the test was considered satisfactory, and the specimen was released for the next test.

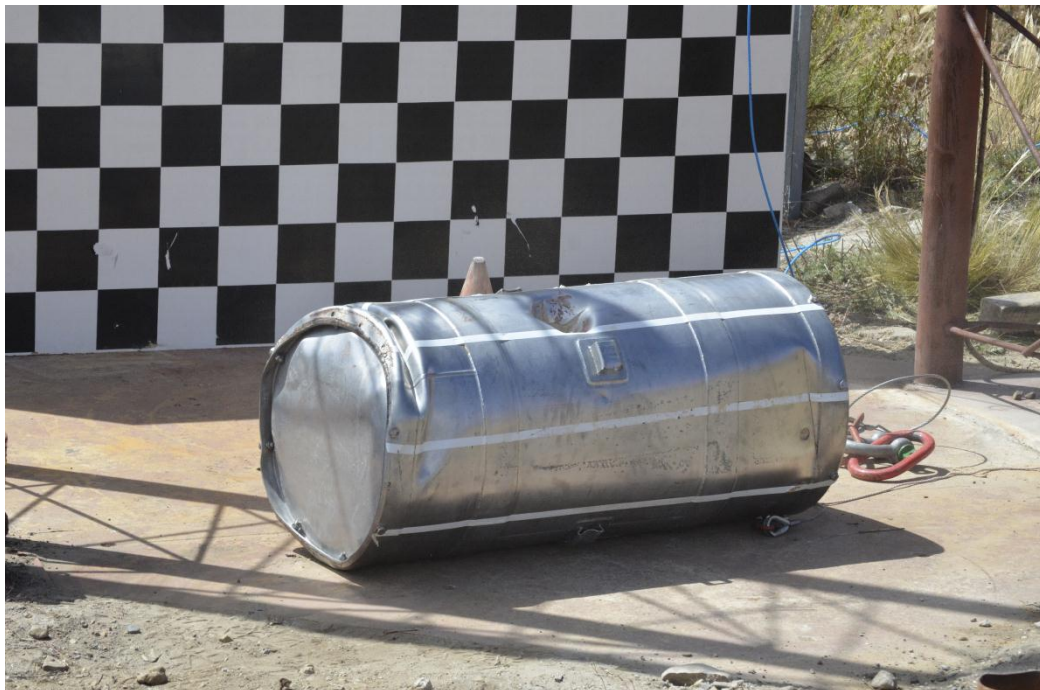
Picture 19: Package damage (drilling – tearing test)

1. Once the test was finished, a visual inspection of the specimen was carried out which verified and evaluated the damages produced during test.
2. The impact made a conical hole of around 140 mm in diameter and 180 mm in depth.

3. There was release of insulating material in the impact area.
4. No damages were seen in the inner structure of the package.
5. After the test a situational analysis was performed, and the continuity of tests was evaluated.
6. After certifying and evaluating the damages suffered by the specimen LEUPA 01, the test was considered satisfactory, and the specimen was released for the next test.

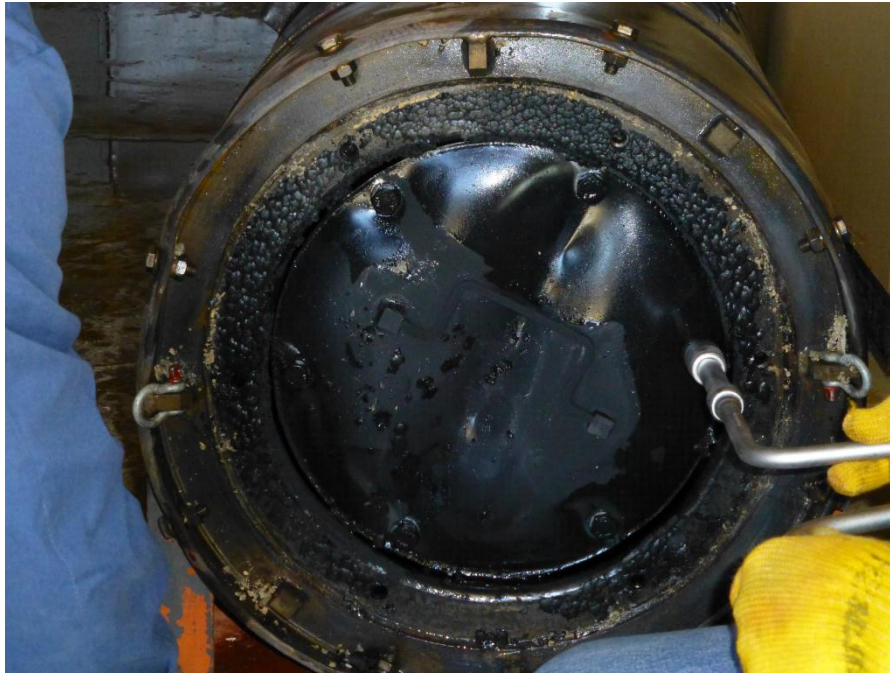
1. Once the water infiltration test was over, and the specimen had been taken out of the test tank, it was placed on the thermal test cradle so as to start its final disassembly.
2. The bolts were removed without any inconvenience and the first cover was removed.
3. It could be seen that the joint was destroyed, disintegrated in parts and the first compartment fully wet.
4. Afterwards, bolts of intermediate cover were easily removed (see Picture 25:).

Picture 25: Intermediate cover after tests

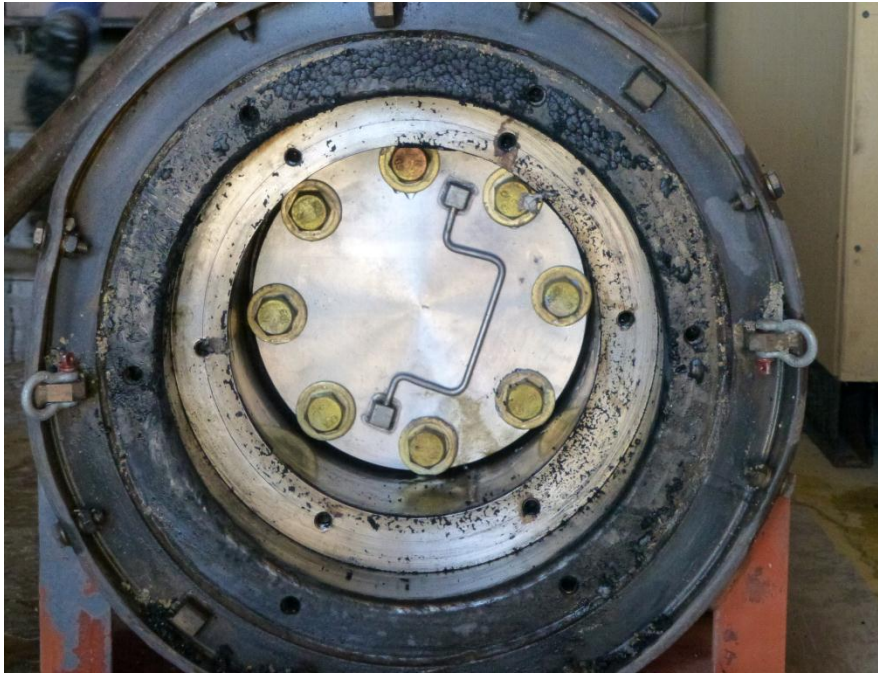
5. The joint was burnt; it had not lost its form and was adhered to the container flange.
6. The intermediate cover was deformed, and some parts were slightly swollen.
7. It could be seen that the second compartment was wet, but the flange of the container of the inner cans was in perfect conditions (see Picture 26:).

Picture 26: Spiral gasket after tests

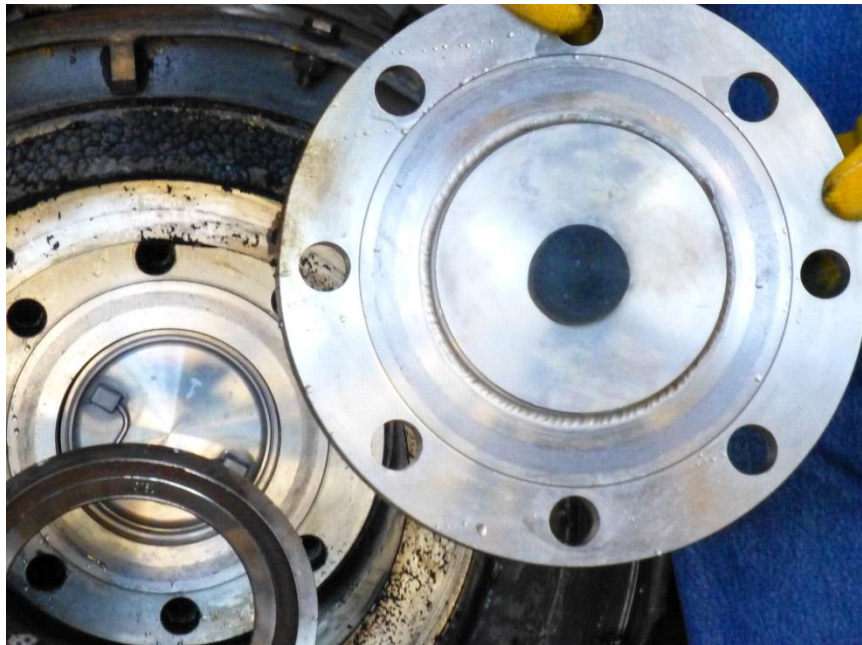
8. The bolts of the flange were removed, and it could be seen that they had kept the same torque (approx. 60/70Nm).
9. When the flange was removed, it could clearly be observed that its state was perfect, as well as the gasket, and the inner cans.

Picture 27: Primary containment flange after tests

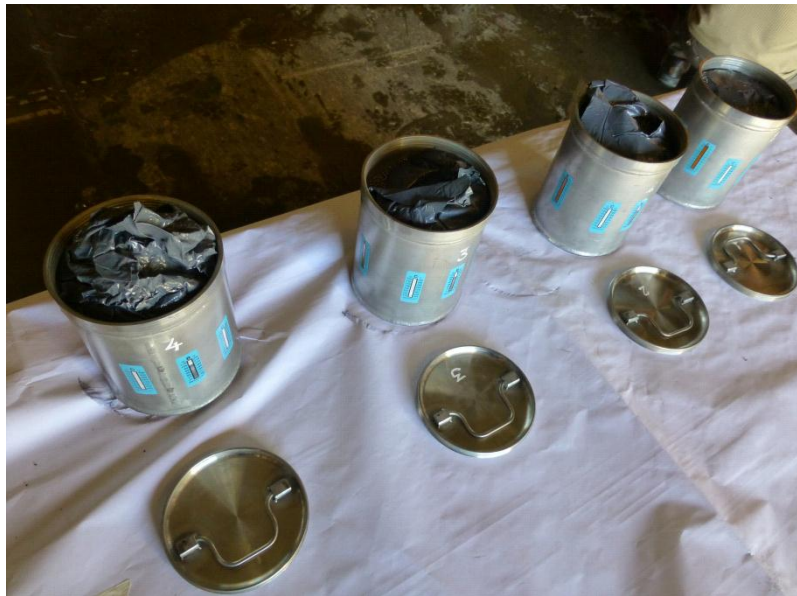
10. The four (4) inner cans were taken out and their perfect state was verified.
11. The temperature in their outer surfaces was between 90 °C and 110 °C (see Picture 28:).

Picture 28: Inner cans after tests

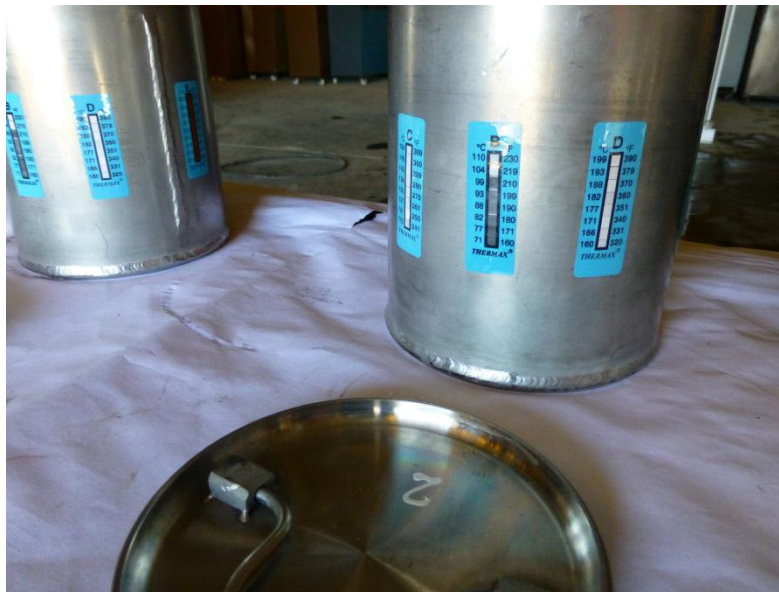
1. As a result of all the destructive tests made in accordance with Specification No. 0908-LE02-3BEIN-002, and Standard AR 10.16.1 Revision 2 of ARN, it could be seen that the content of the inner cans was fully preserved inside them.

Picture 29: Inner cans
