LEUPA

Type B(U) Package to Contain Fissile Substances

**TESTS CARRIED OUT ON SPECIMENS
OF THE DESIGN OF TYPE B(U)
PACKAGE TO TRANSPORT
RADIOACTIVE MATERIAL
FINAL REPORT**

INAP

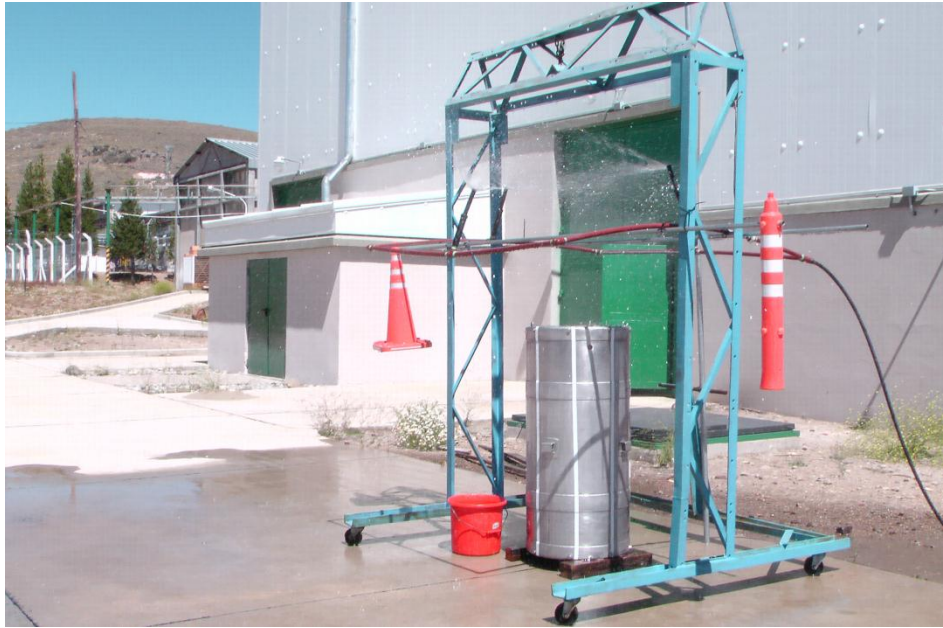
Picture 5: Package prepared for spraying water test

1. Once the test was finished, there was more than 5 cm of water inside the container.
2. The specimen LEUPA 01 did not suffer any alteration in its external structure, and there was no water in its inside.
3. After certifying and evaluating the damages suffered by the specimen LEUPA 01, the test was considered to be satisfactory, and it was released for the following test.

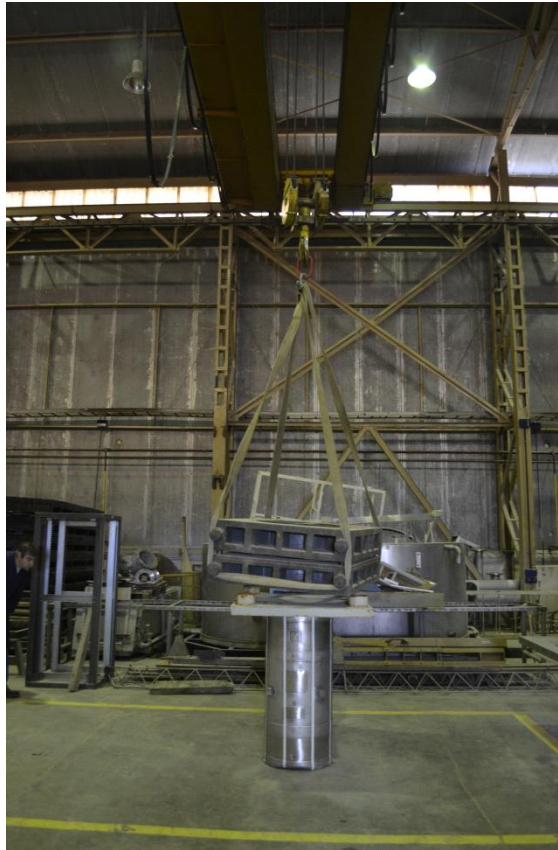
Picture 6: Package prepared for piling test

1. The specimen LEUPA 01 was vertically placed with its base on a flat surface with no deformities.
2. A 2399 kg load was placed on it, and it was left there for 43 hs. (see Picture 6:).

1. During inspection, it was, visually and dimensionally, proved that specimen LEUPA 01 had suffered no kind of deformation in its structure.
2. After certifying and evaluating the suffered damages by the specimen LEUPA 01, the test was considered satisfactory, and the specimen was released for the following test.

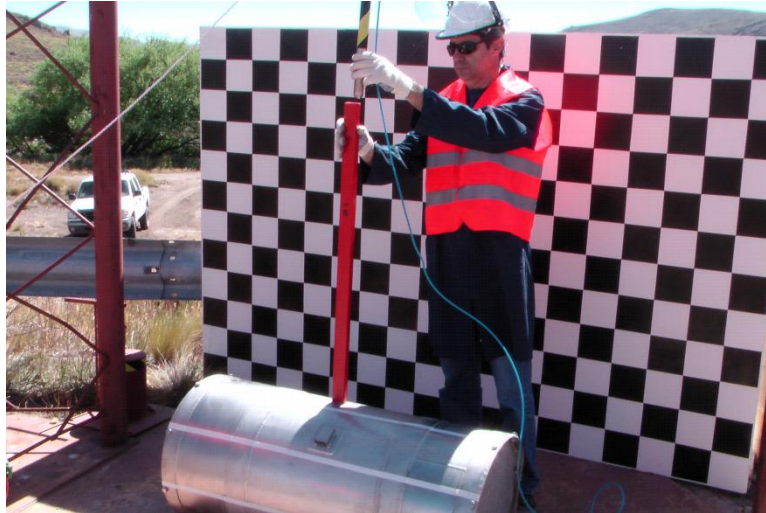
Picture 9: Package prepared for penetration test

3. The 1 m drop height was verified by means of a witness specially prepared, and with a tape measure.
4. The bar which crashed into the specimen was freed, it left a small mark (see Picture 10:).

1. In visual inspection it could be seen that the 6 kg bar left on the specimen a small mark of around 14 mm diameter and 3 mm in depth.
2. The drop of the bar produced no further damage in the specimen structure.
3. The drop of the bar did not make any release in the insulating material.
4. The damage on the specimen was minimum.
5. After certifying and evaluating the damages suffered by the LEUPA specimen 01, the test was considered satisfactory; it was then released for accident condition tests.

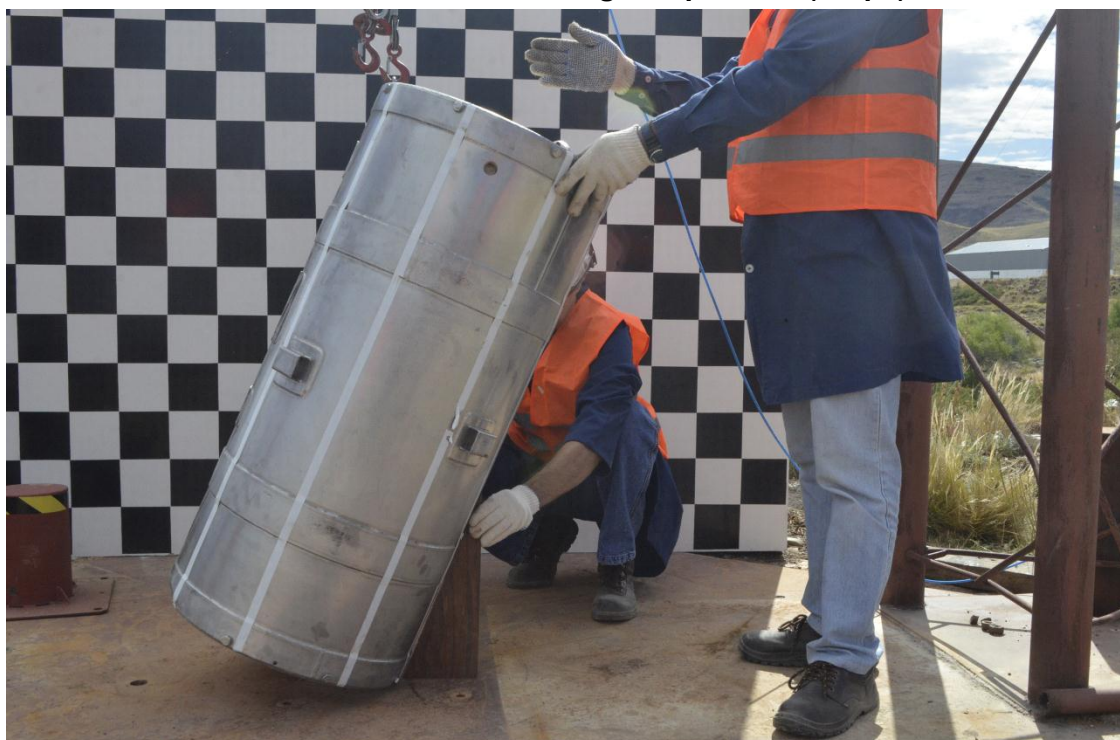
Picture 11: Package on position (drop I)

1. This series of tests is started with specimen LEUPA 01 with small damages produced in previous stages described in point 6.2.
2. The specimen LEUPA 01 was set in position, held by the lifting system and the automatic release hook.
3. The specimen was secured with a rope to avoid oscillation and the drop angle of 23° was checked twice(see Picture 11:).

4. The specimen was lifted by means of the lifting device and once in place, there followed the verifying of 9.25 m height, higher than the one established in Specification No. 0908-LE02-3BEIN-002 and required by Standard AR10.16.1 – Rev. 2.
5. The specimen was released, hitting onto the target in the position checked before being lifted, it produced a flattening on its bottom (see Picture 12:).

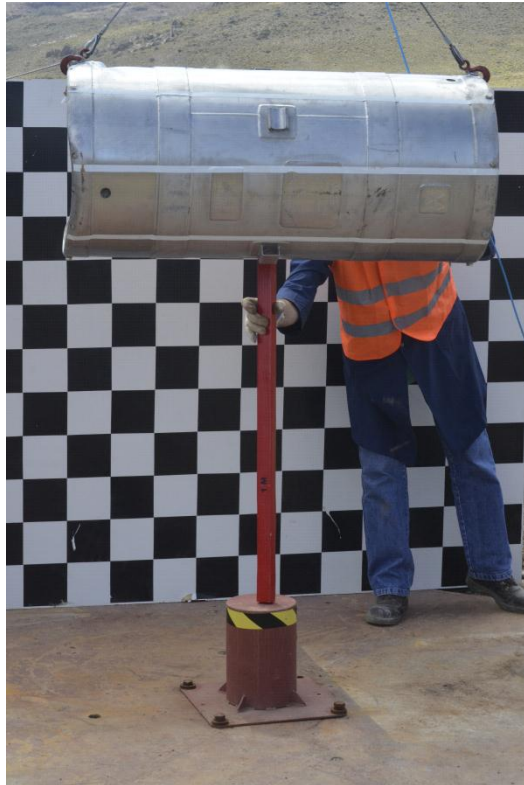
Picture 13: Package prepared for drop II test

1. To perform this test a solid circular penetrator was mounted at the centre of the target and the test gantry.
2. The specimen LEUPA 01 was placed in a horizontal position with the automatic release hook and it was lifted by means of the lifting device up to a height of 1 m, requested by Specification No. 0908-LE02-3BEIN-002 and the one required in Standard AR10.16.1 – Rev. 2.

3. After verifying the drop height, the specimen was dropped, hitting on the cylindrical penetrator which produced a dent on its central area (see Picture 14:).

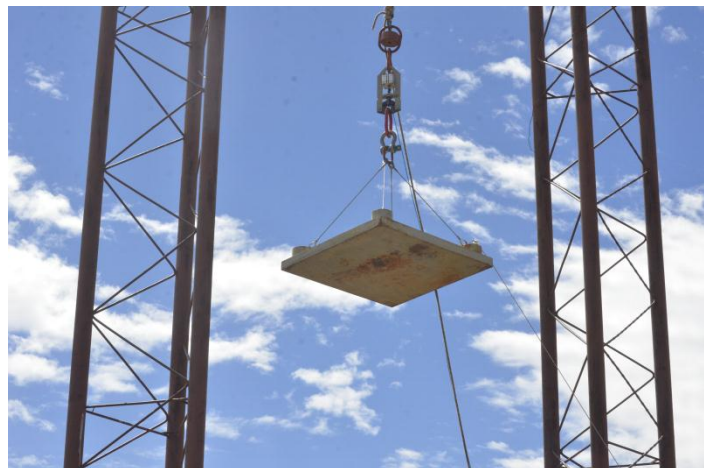
Picture 16: Plate

1. For this test of dynamic flattening, a plate, duly prepared of 529 kg in weight, was placed.
2. The specimen was horizontally positioned at the centre of the target and the test gantry, fixed by wood plugs to avoid movement (see Picture 16:).

3. The 529 kg plate was fixed by means of an automatic release hook and it was lifted up to the 9 m height described in Specification No. 0908-LE02-3BEIN-002 and required as to Standard AR10.16.1 – Rev. 2(seePicture 16:).
4. Once the drop height was verified, the plate was dropped landing on the specimen producing a flattening of the surface (seePicture 17:).

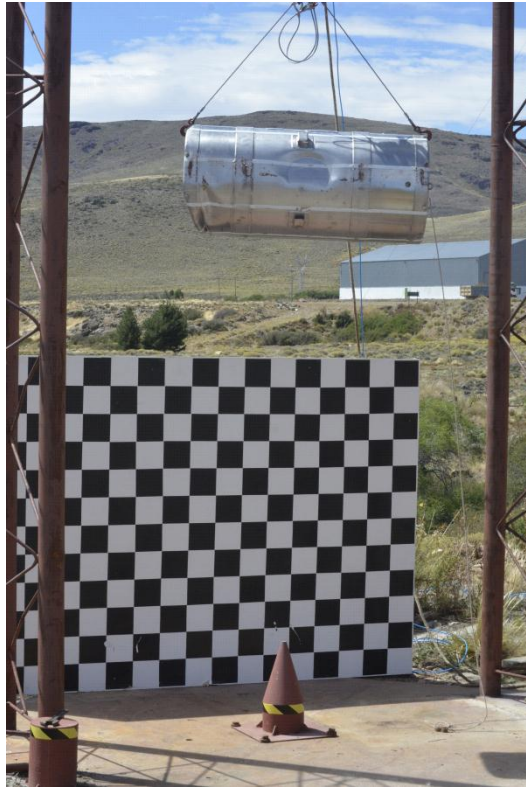
Picture 18: Package prepared for drilling – tearing test

1. For this test the solid conical penetrator was mounted in the centre of the target and the test gantry.
2. The specimen LEUPA 01 was placed horizontally with the automatic release hook and it was lifted up to 3 m height, requested in Specification No. 0908-LE02-3BEIN-002, and as required by Standard AR10.16.1 – Rev. 2 (see Picture 18:).
3. After verifying the height of the drop, the specimen was dropped onto the conic penetrator producing a penetration in the central area (see Picture 19:).

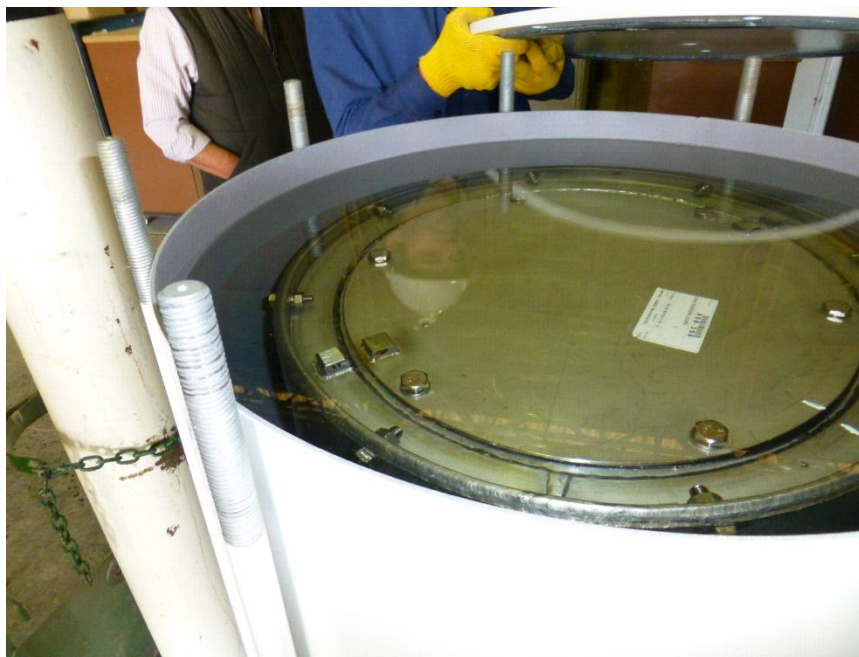
Picture 20: Package prepared for immersion test

1. For this test the specimen LEUPA 02 was used, prepared as described in point 6.1.2.
2. The test tank was placed in a flat surface, and the specimen LEUPA 02 was introduced inside.
3. The test tank was filled with ambient temperature clean water until it covered the specimen LEUPA 02 completely, the tank was closed and the bolts fixed to it so as to be later pressurized(see Picture 20:).

1. After 3:30 pm the test tank was depressurized and the cover was removed.
2. The specimen LEUPA 02 was taken out from the test tank and its disassembly started.
3. Once the cover was removed, water could be seen in the first compartment, the second cover was removed and the second compartment was wet.
4. When the cover of the container of inner cans was removed, it could clearly be seen they were not wet, and both, the inner cans as well as their load, were in perfect state.
5. After certifying and evaluating the damages suffered by the specimen LEUPA 02, the test was considered satisfactory.

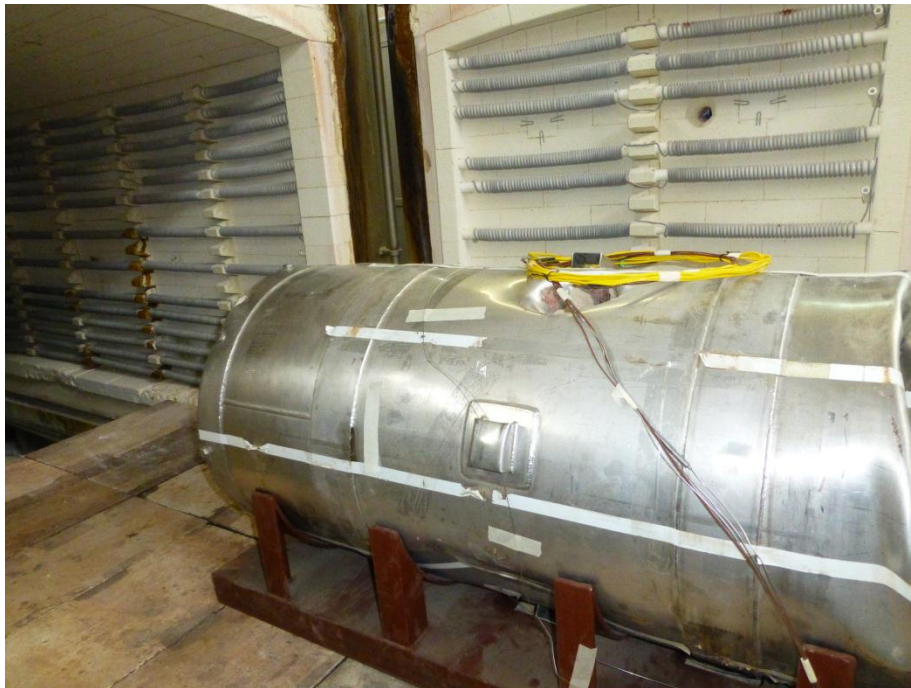
Picture 23: Package prepared for thermal test

5. The fully equipped specimen was put into the test oven (see Picture 23:).

1. After the ending of the test, the specimen was left for cooling during more than 20 hours.
2. With visual inspection the change of colour in specimen LEUPA 01 was observed, the gasket of the external cover was damaged; and thermocouples were removed.
3. After certifying and evaluating the damages suffered by the specimen LEUPA 01, the test was considered satisfactory, and the specimen was released for the last test.

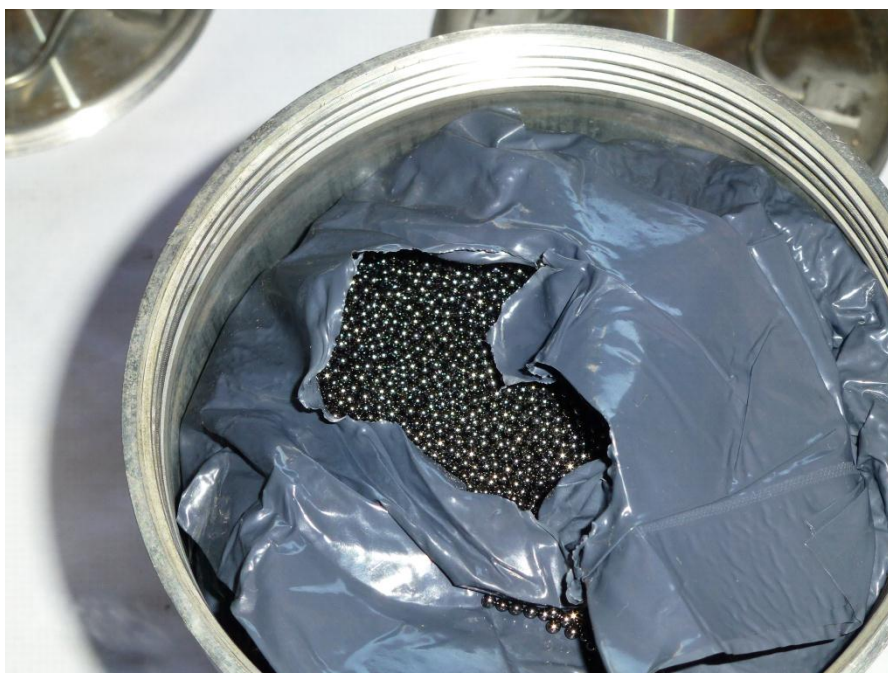
Picture 30: Content of inner cans

8. The bolts of the flange were removed, and it could be seen that they had kept the same torque (approx. 60/70Nm).
9. When the flange was removed, it could clearly be observed that its state was perfect, as well as the gasket, and the inner cans.
