タービン建屋東側における 地下水及び海水中の放射性物質濃度の状況について

平成26年10月30日

東京電力株式会社

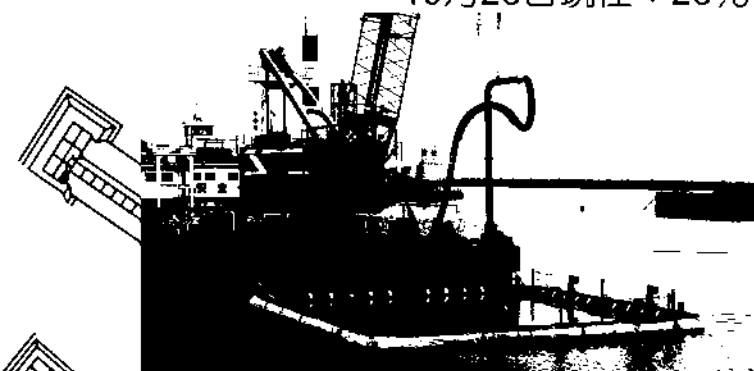
エリア1 施工ブロック図 施工済み箇所

施工エリア	施工完了面積 (m ²)	施工面積 (m ²)
エリア1 被覆工(A)	50,900 (100.0%)	50,900
エリア2 被覆工(B)	0 (0.0%)	129,700
合 計	50,900 (28.2%)	180,600

エリア2 129,700m²
被覆工(B)

エリア① 50,900m²
被覆工(A)

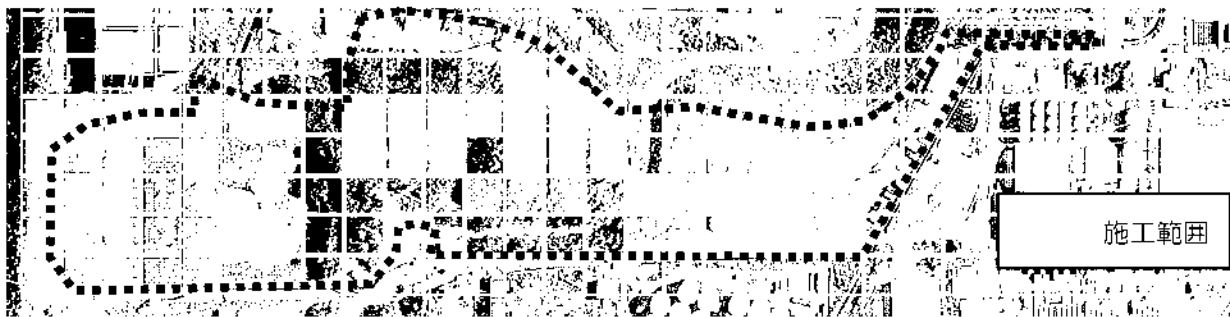
■胸元高さの線量分布

9月末現在、地下水バイパス周辺の平均線量率は、胸元高さで30[μSv/h]程度
足元高さ（コリメート）で3.0[μSv/h]まで低減。当該エリアは、プラントか
らの直接線等の影響を受けており、足元高さ（コリメート）の結果を用いて評価する。

胸元高さ	足元高さ (コリメート)
表土除去前	118 (H25.11.14)	52 (H25.11.14)
表土除去後	65 (H26.4.30)	21 (H26.4.30)
路盤・舗装後	30 (H26.9末) 途中経過	3.0 (H26.9末) 途中経過

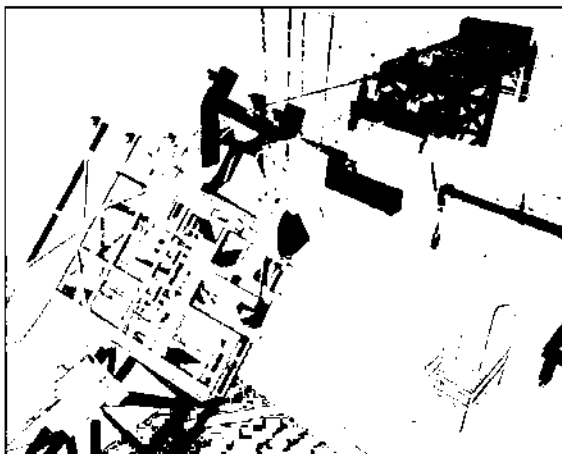
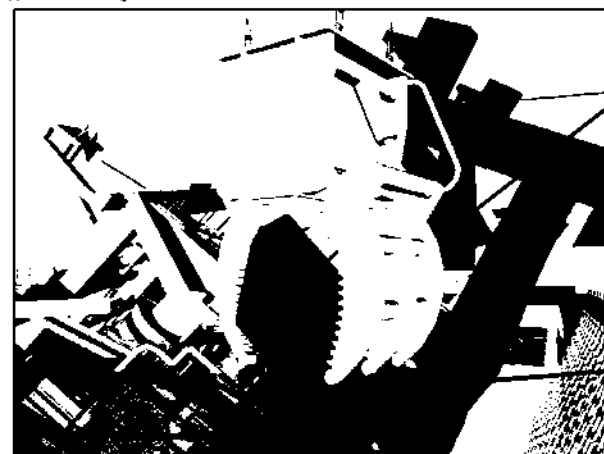
フォークによる把持の画像（遠景）

- ◆ 3D画像は、瓦礫撤去作業の実施にあたり、撤去計画立案の為に製作するものである。
なお、3D画像製作にあたっては、カメラ等により得た画像情報や設計図面から幾つかの支点を取り、各方向から確認しながら結びつけながら製作している。
この3D画像に基づきクレーン操作者は撤去方法を確認する。

フォーク

操作卓

フォークによる把持の画像（近景）

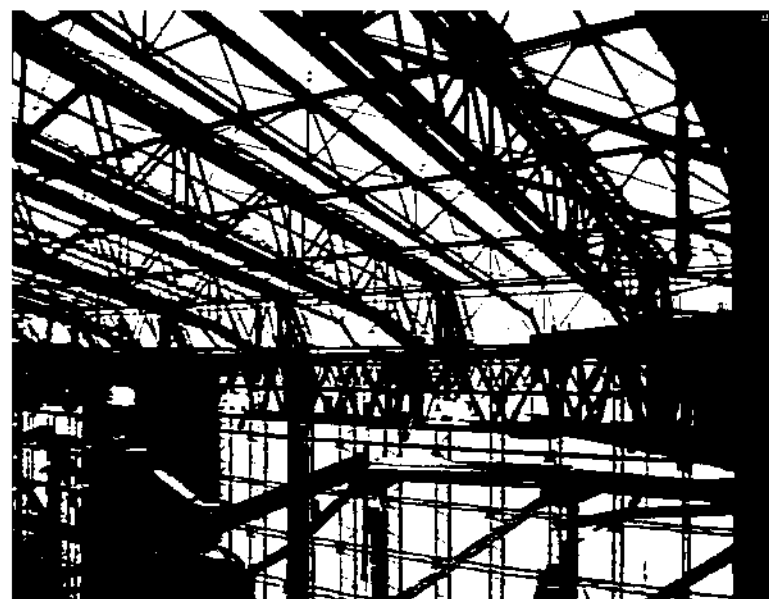
建屋カバー内（散布中の様子）

[散布装置]

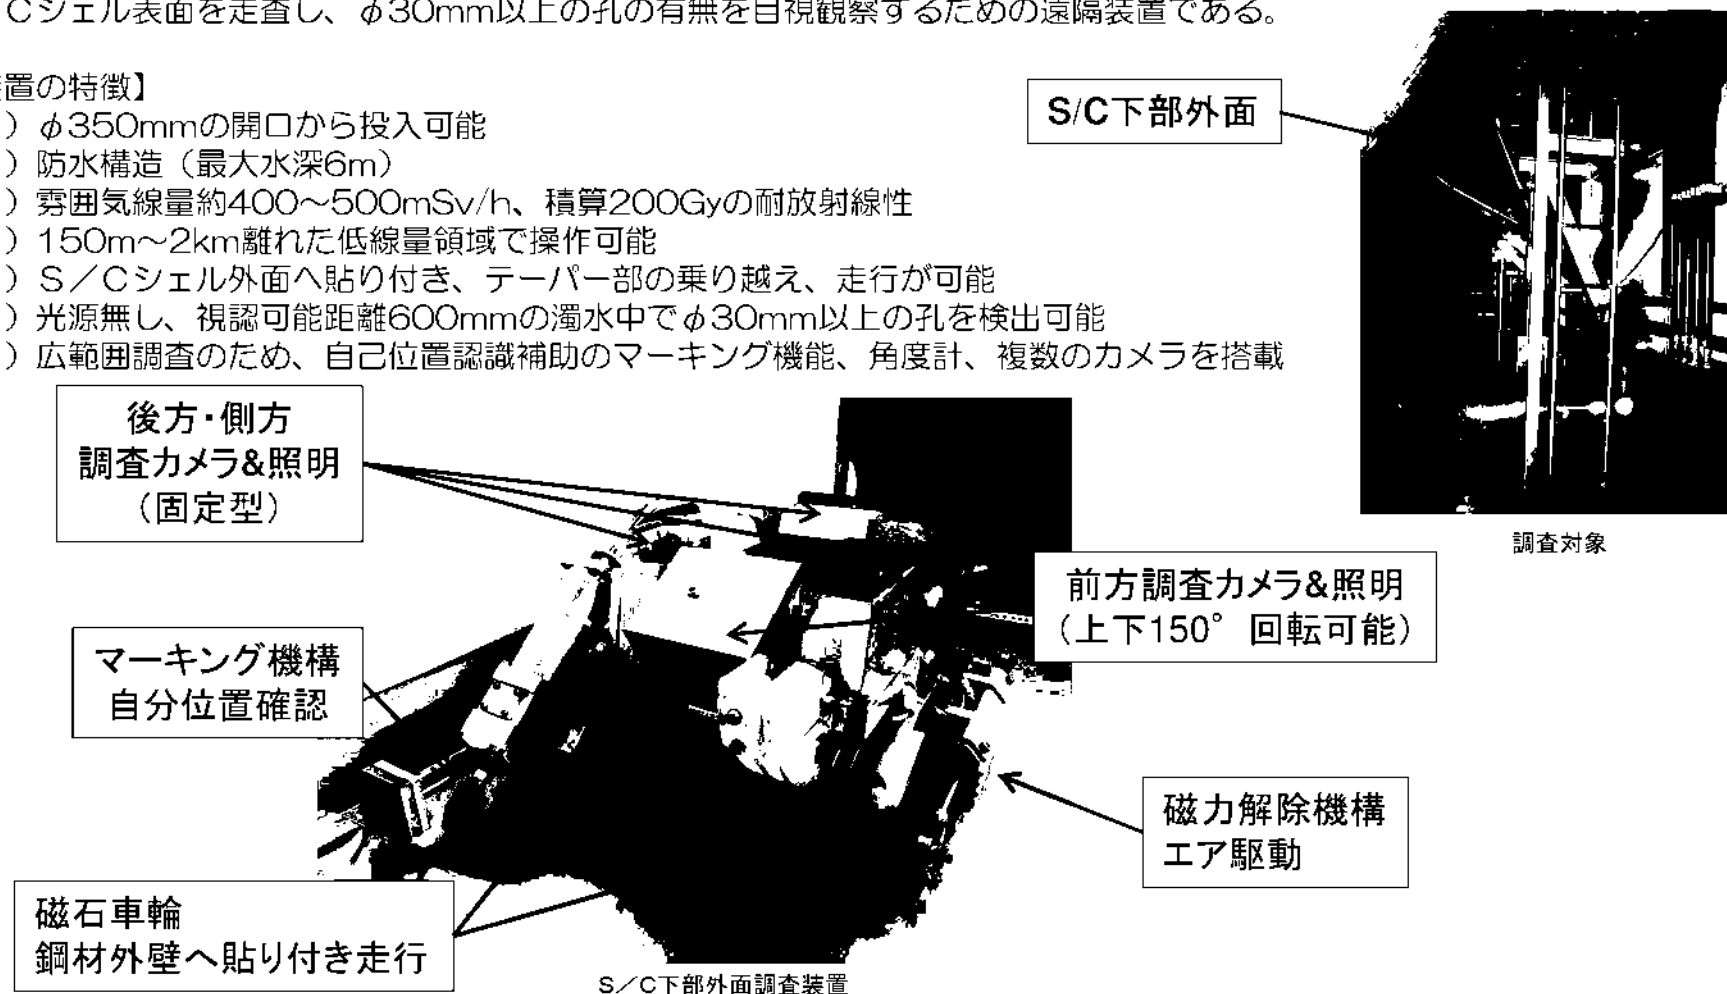
S/C下部外面調査装置は、原子炉建屋に設置されているS/Cから生じた可能性のある漏えいについて、S/Cシェル表面を走査し、 $\phi 30\text{mm}$ 以上の孔の有無を目視観察するための遠隔装置である。

- (1) $\phi 350\text{mm}$ の開口から投入可能
- (2) 防水構造（最大水深6m）
- (3) 雰囲気線量約400～500mSv/h、積算200Gyの耐放射線性
- (4) 150m～2km離れた低線量領域で操作可能
- (5) S/Cシェル外面へ貼り付き、テーパー部の乗り越え、走行が可能
- (6) 光源無し、視認可能距離600mmの濁水中で $\phi 30\text{mm}$ 以上の孔を検出可能
- (7) 広範囲調査のため、自己位置認識補助のマーキング機能、角度計、複数のカメラを搭載

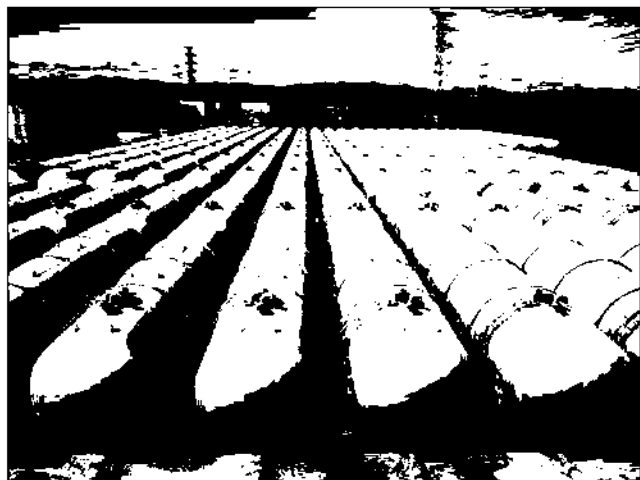
撤去前(H26. 9)

- H26.8より横置きタンクリプレースの為に水抜き・撤去を開始。
- H26.10に全横置きタンクの約7割(H1エリア全170基)からの水抜きが完了。

H1エリアヤード状況

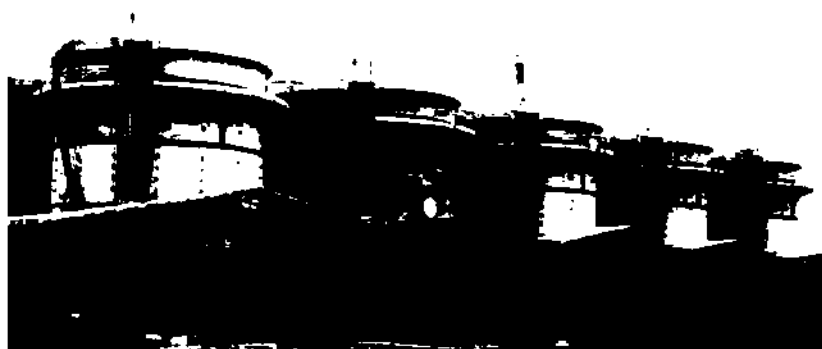
【対策実施後（B北エリア）】

(平成26年7月撮影)

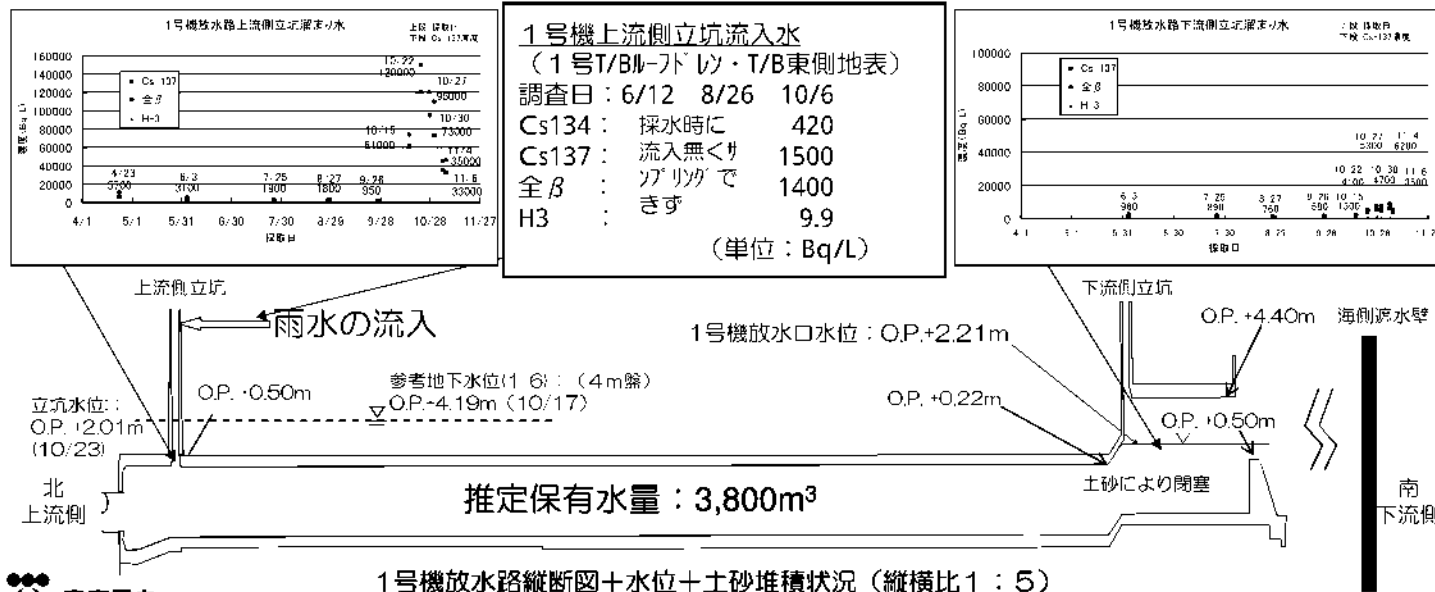
1.2 1号機放水路調査結果

1号機放水路上流側のセシウム137濃度は、4月の5,700Bq/Lから、9月末には950Bq/Lまで低下。下流側の濃度も5月の960Bq/Lから、9月末には580Bq/Lまで低下。

全β濃度も上昇しているが、セシウム濃度と同程度の濃度であることから、検出された全β放射能はほとんどがセシウムによるものと考えられる。また、トリチウム濃度は上昇していない。

10/27には下降に転じており、台風に伴う豪雨による何らかの汚染の一時的な流入と考えられる。

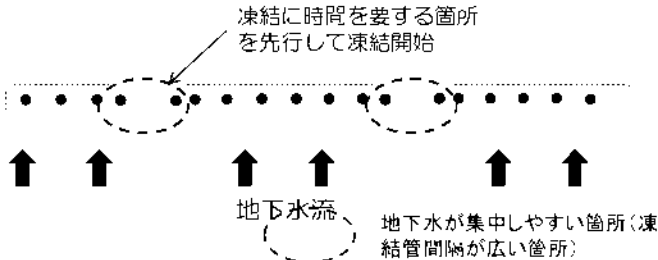
ケース①	ケース②
閉合方法概要	<p>●凍結に時間を要する箇所を先行して凍結</p>

モニタリング	<p>●凍結に時間を要する箇所は、測温管を追加し重点的に地中温度を監視する。</p> <p>●それ以外の箇所は、地中温度と地下水位の挙動をモニタリングして閉合を確認する。</p> <p style="text-align: center;">○</p>	<p>●凍結に時間を要する箇所は、測温管を追加し重点的に地中温度を監視する。</p> <p>●先行凍結時、それ以外の箇所は地中温度をモニタリングして閉合を確認する（先行凍結時は凍土壁内地下水位の低下が顕著ではないため）。</p> <p style="text-align: center;">△</p>
（閉合前）補助工法	<p>●当初計画では、補助工法を予定しない。</p> <p style="text-align: center;">○</p>	<p>●不凍結部全てに補助工法を必要とする。</p> <p style="text-align: center;">△</p>
施工性	<p>●当初計画では、補助工法を予定しないので、ケース②－②に比べて施工数量が少ない。※</p> <p style="text-align: center;">○</p>	<p>●補助工法を必要とするため、ケース①に比べて施工数量が多く、長時間を要する。※</p> <p style="text-align: center;">△</p>

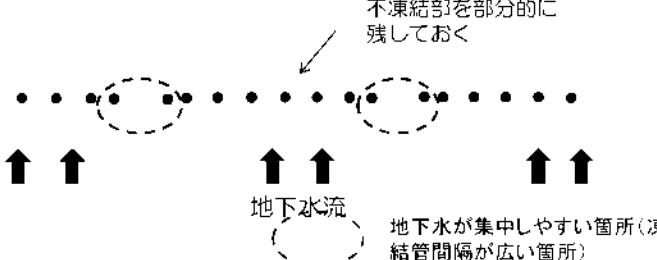
<p>●不凍結部を部分的に残しておく。先行凍結部の閉合を確認後不凍結部の閉合を開始するため閉合に要する時間が長くなる。</p>

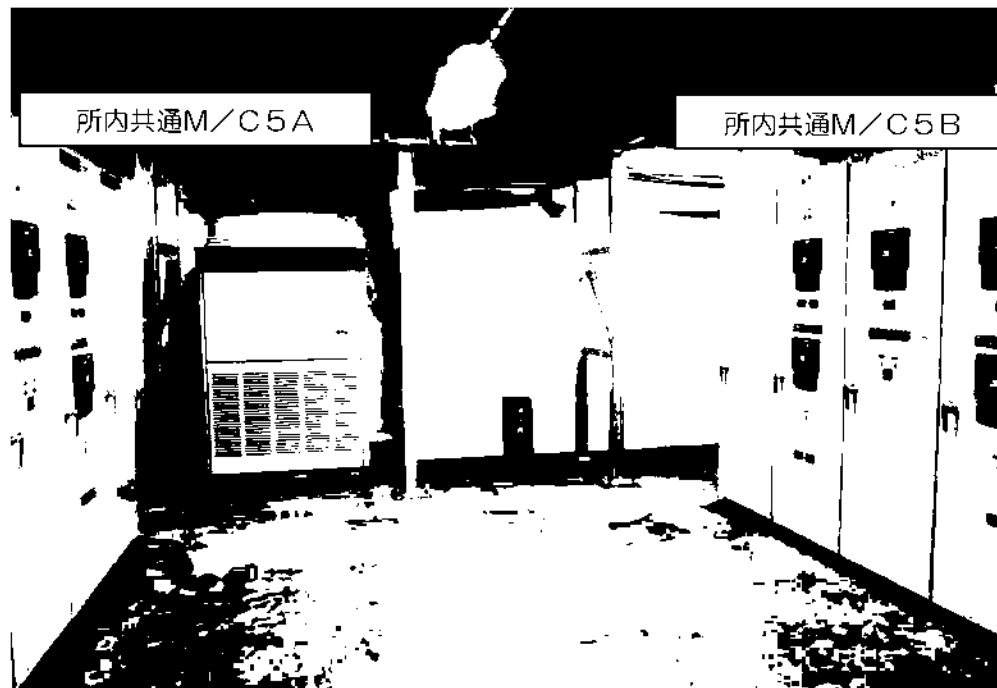
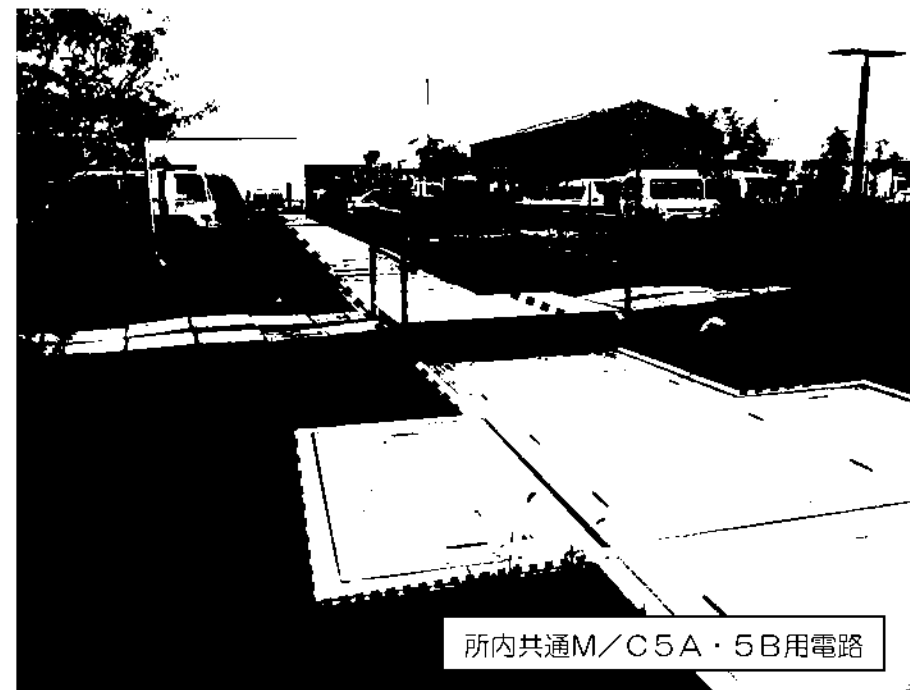
3-3. 電源設備・電路の信頼性向上

所内共通M/C5A・5B及び電路新設工事

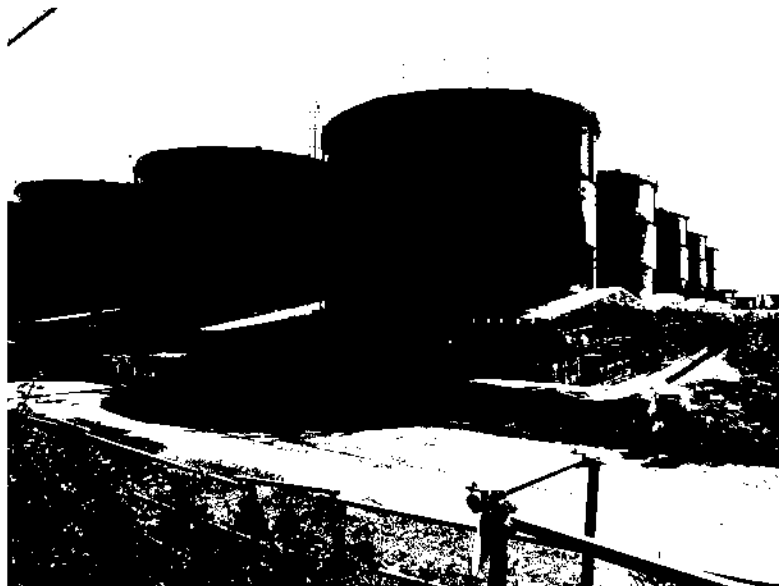
H3タンクエリア 堰カバー設置完了状況

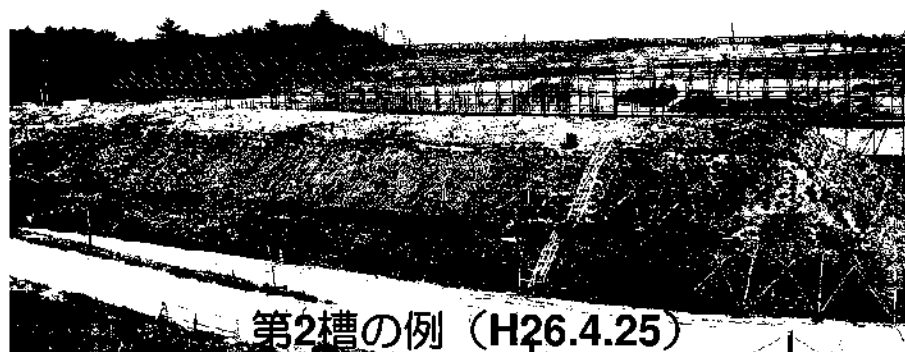
断面概略図

2-4. 覆土式一時保管施設第3槽の施設概要と進捗状況

設備概要

- 規模
：約80m×約20m、高さ：約5m（最大）
- 保管容量
：約4,000m³/槽
- 保管物
：瓦礫類（表面線量率：30mSv/h以下）

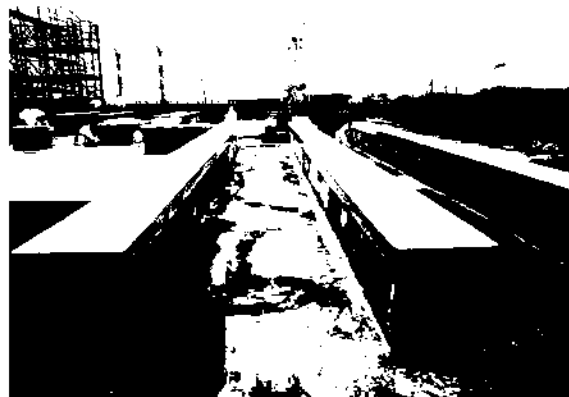
屋上東側
防水工事作業中。

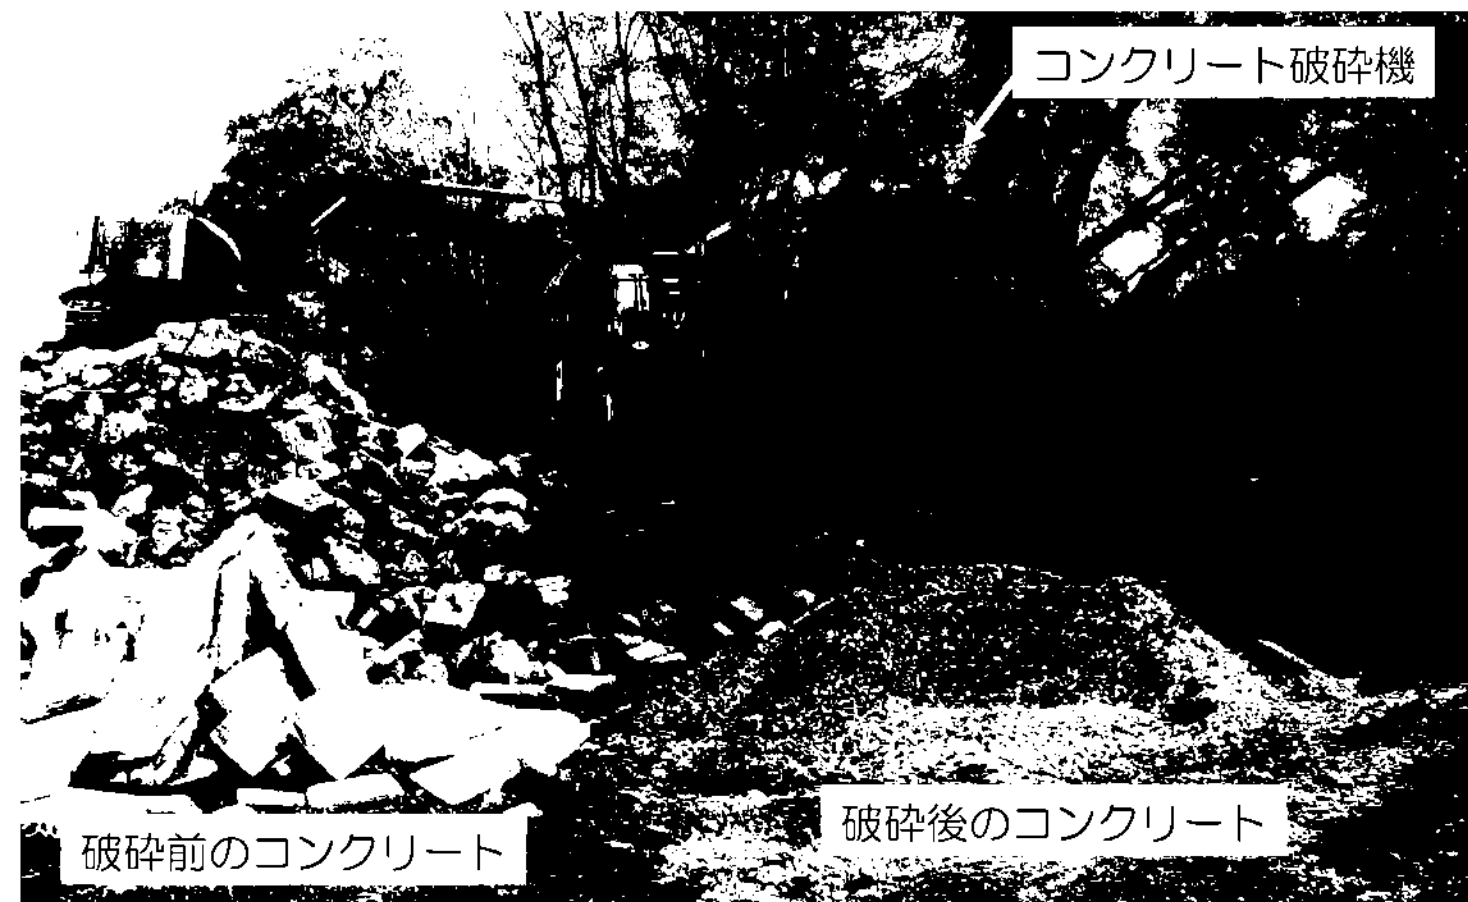
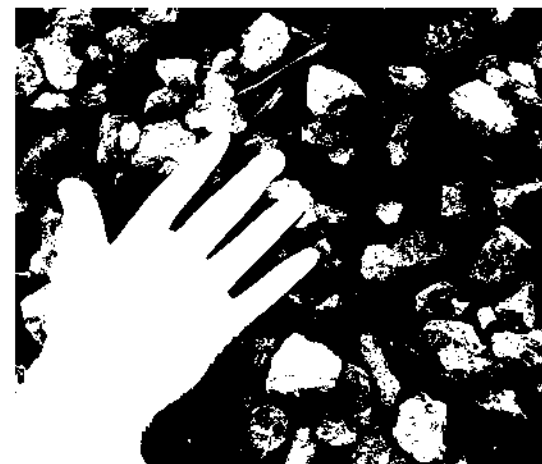
破砕後のコンクリート
（拡大）

- H26年11月：コンクリート破砕機※による減容開始

※破砕後のコンクリートは
路盤材等に活用予定

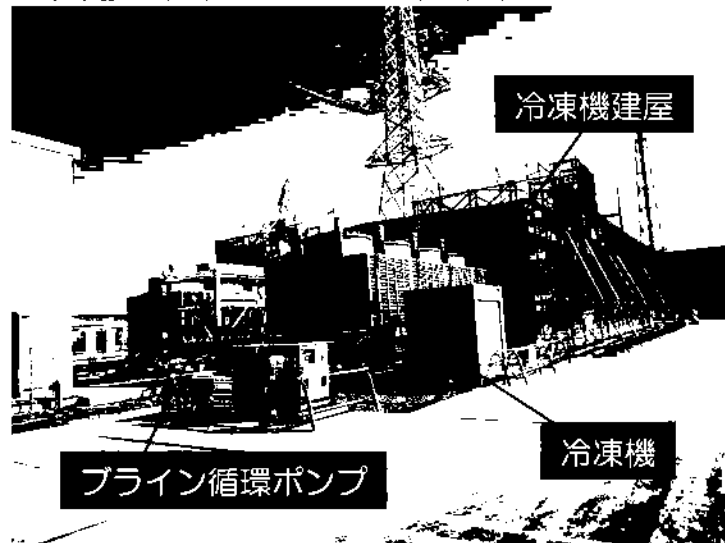
冷凍機設置
26／30台設置完了
(11/22現在)

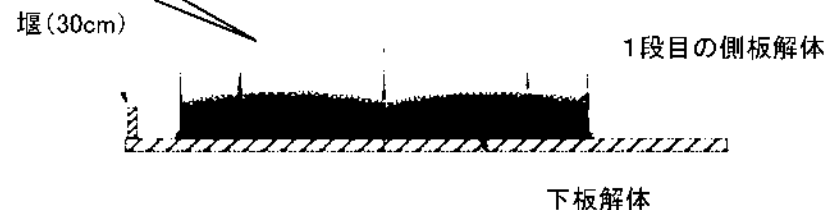
(4)側板1段目(最下段)と底板解体

- (3)底部に残った残水の約10cmを、底部残水回収装置・バキューム等を用い、完全に抜き取る。
- (4)側板の1段目及び、底板の接合部のボルトを外して解体を実施。なお、(2)と同様に、解体前にはタンク上部のダストの濃度を測定し問題ないことを確認。

放射性物質
濃度を測定

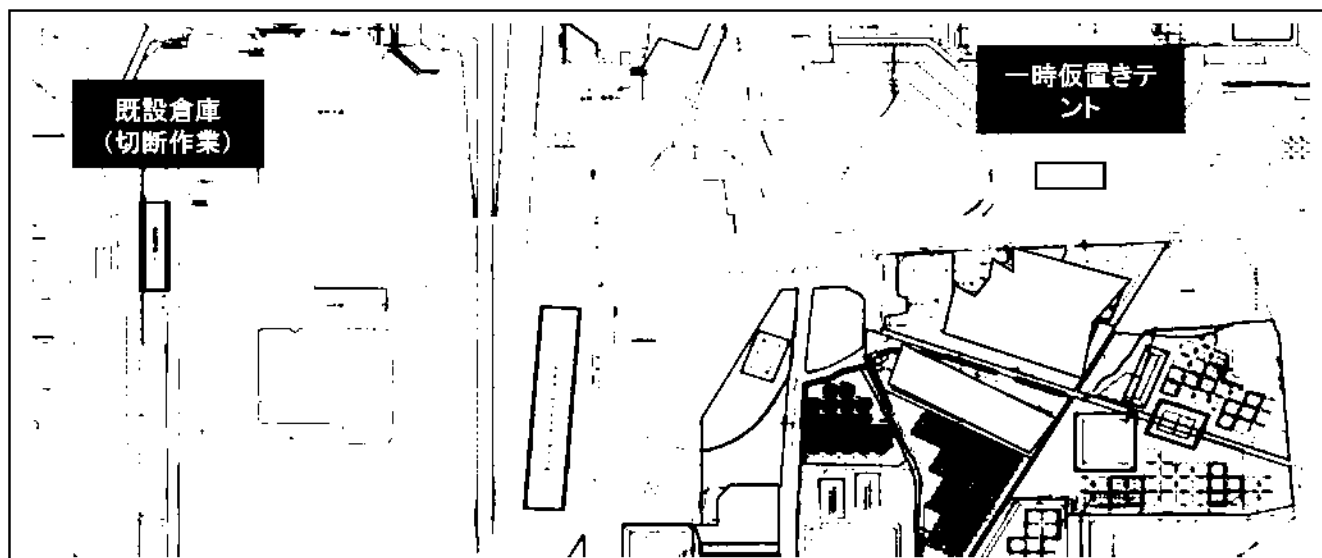
4-4. 解体から切断迄の流れ

解体した解体片は、減容エリア(既設倉庫)へ運搬し、切断減容を行い、コンテナに収納し、保管する。なお、解体と切断減容は処理スピードが異なるため、バッファーエリア(一時仮置きテント)を設置し、必要に応じて当該エリアを経由し、減容エリアへ運搬する。

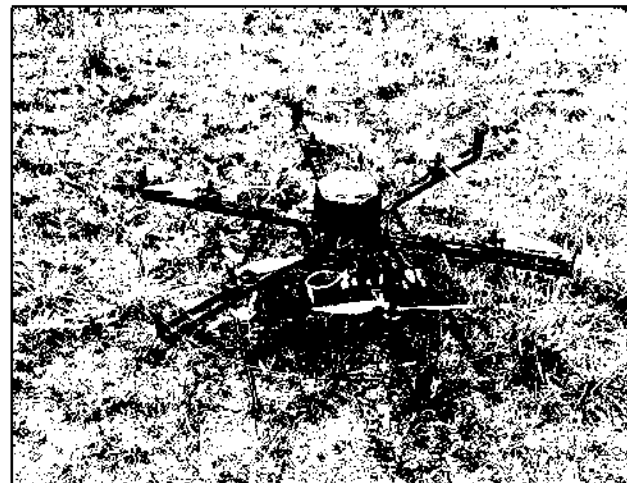
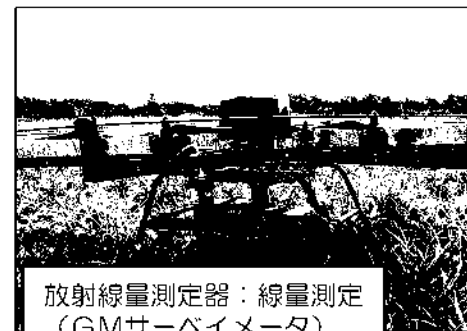
■測定機器外観（マルチコプター）

- ・高度10m/10mメッシュ
- ・高度 5m/20mメッシュ

デジタルビデオカメラ：映像取得

放射線量測定器：線量測定
(GMサーベイメータ)

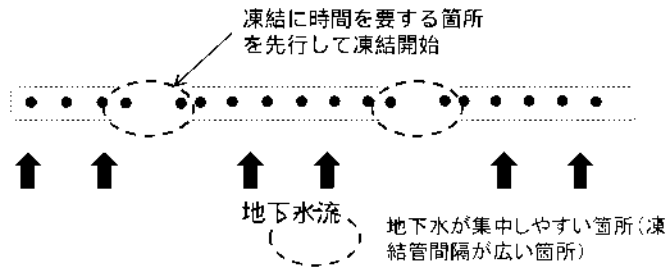
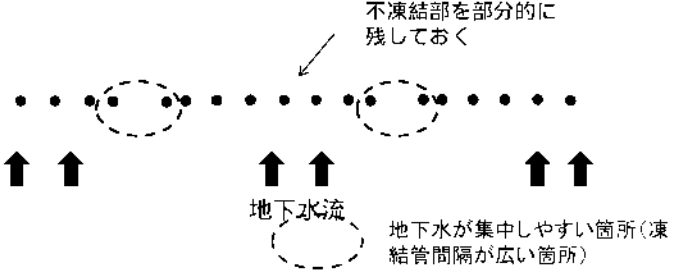
凍土遮水壁の閉合手順について④

- 凍結に時間を要する箇所を先行して凍結させる手順と、凍結させない箇所(不凍結部)を部分的に残し、意図的に地下水を集中させる手順を比較。

ケース①	ケース②
閉合方法概要	<ul style="list-style-type: none"> 凍結に時間を要する箇所を先行して凍結

<ul style="list-style-type: none"> 不凍結部を部分的に残しておく。先行凍結部の閉合を確認後不凍結部の閉合を開始するため閉合に要する時間が長くなる。

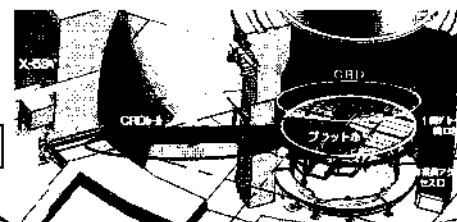
- (1) X-53ヘネからの調査
 - ・PCV内部調査用に予定しているX-53ヘネの水没確認を遠隔超音波探傷装置を用いて調査を実施し、水没していないことを確認(10/22～24)。
 - ・2015年度上期日途にPCV内部調査を計画する。なお、ヘネ周辺は高線量であることから、除染及び遮蔽の実施の状況を踏まえ、遠隔装置の導入も検討する。
- (2) X-53ヘネからの調査後の調査計画
 - ・X-6ヘネは格納容器内水頭圧測定値より推定すると水没の可能性がありアクセスが困難と想定。
 - ・他のヘネからアクセスする場合、「装置の更なる小型化」、「水中を移動してベデスタルにアクセス」等の対応が必要であり検討を行う。

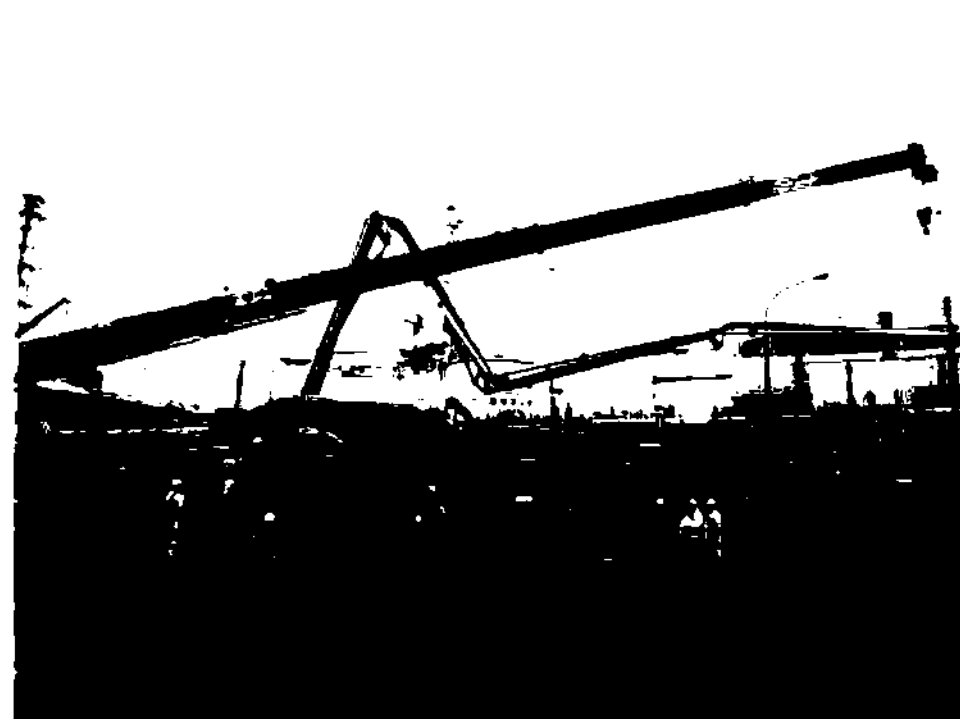
充填作業状況

トンネル部の閉塞を11月25日より開始

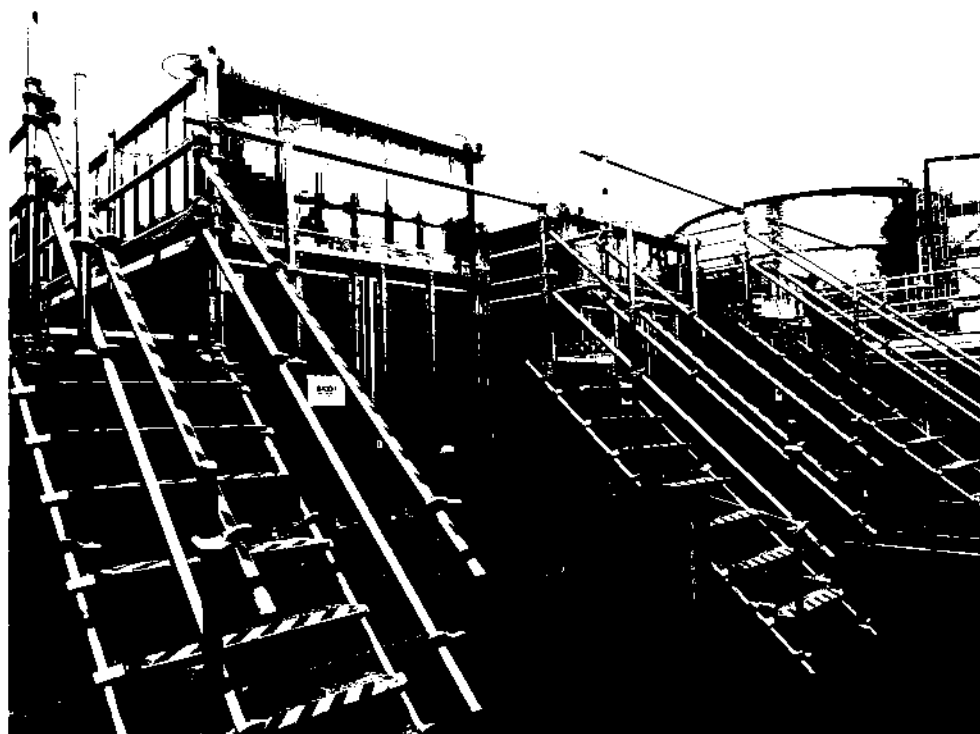
モバイル型ストロンチウム除去装置（A系統）の設置状況

RO濃縮水の浄化は、多核種除去設備（既設・増設・高性能）の他に、モバイル型ストロンチウム除去装置（H26.10より処理開始）、RO濃縮水処理設備（実施計画申請中）等、多重的に進めており、その一環としてモバイル型ストロンチウム除去装置を増設（以下、既設分を「A系統」、増設分を「B系統」とする）する。

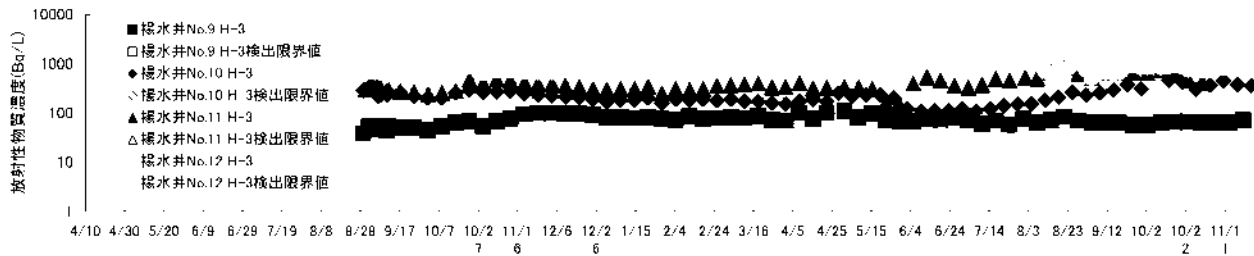
②地下水バイパス調査孔・揚水井の放射性物質濃度推移(2/2)

地下水バイパス揚水井

【全β】

【トリチウム】

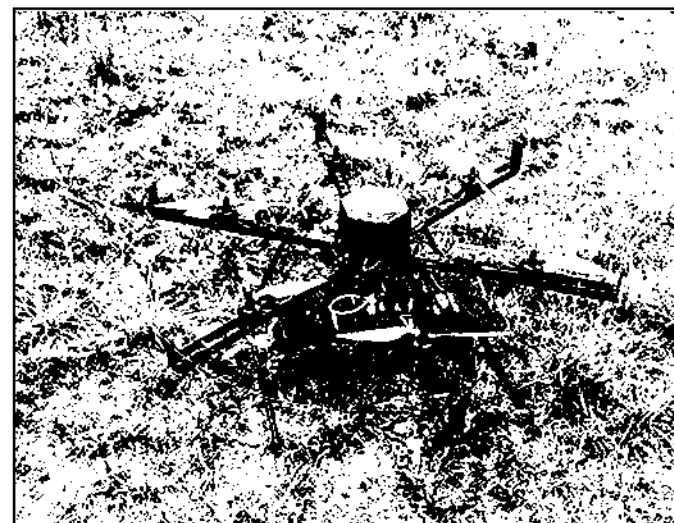
■測定機器外観（マルチコプター）

デジタルビデオカメラ：映像取得

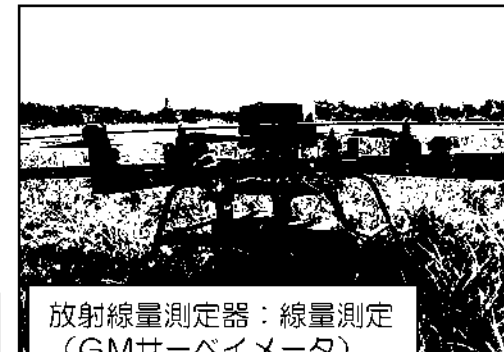
放射線量測定器：線量測定
(GMサーベイメータ)

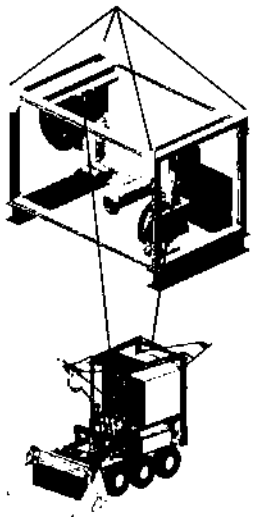
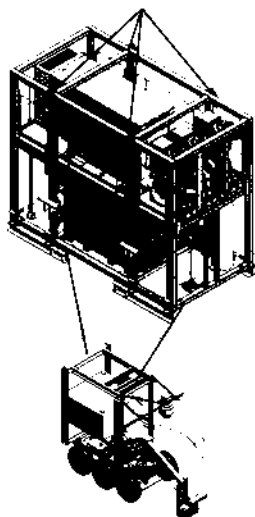
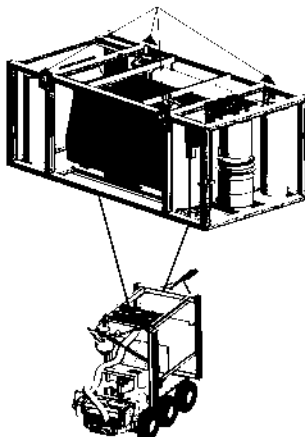
瓦礫集積装置	小瓦礫吸引装置	切削・吸引装置	高圧水切削・吸引装置	瓦礫回収

- 除染、瓦礫撤去作業は、無人遠隔装置を600 t クレーンで吊り下げて実施する。

小瓦礫の集積作業	小瓦礫や粉塵等の吸引除去作業	コンクリート表層の切削・吸引除去作業	高圧水による床表層の切屑除去 金属部の洗浄	瓦礫の回収や切断作業

※吸引装置の排気はフィルターで除塵してダストの飛散抑制を行なっている。

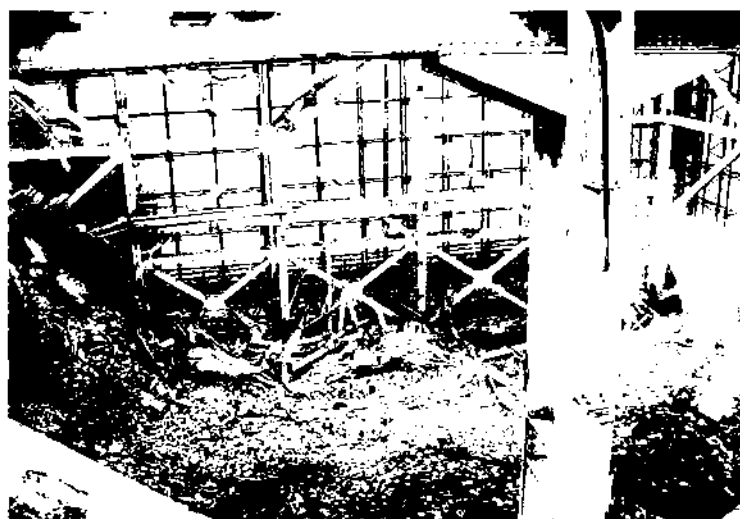
写真②(オペフロレベル+約15m)

既存鉄骨

屋根

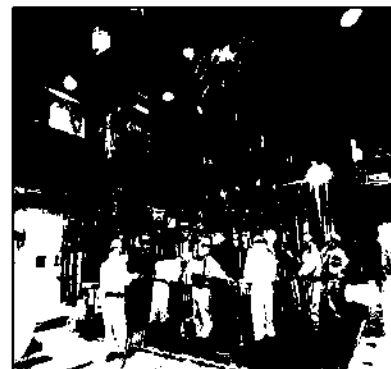
⑨共用プールでのキャスク移動
