From: Tateiwa, Kenji (mobile) <tateiwa@wash.tepco.com>
Sent: Thursday, August 21, 2014 8:19 PM
To: Tateiwa, Kenji
Subject: [TEPCO Weekly Fukushima Update Call] Fri, Aug. 22 at 3pm EDT

汚染水タンクからの漏えいに関する リスク低減対策について

平成25年8月26日
東京電力株式会社

H4タンクエリアにおける汚染水の漏えいについて

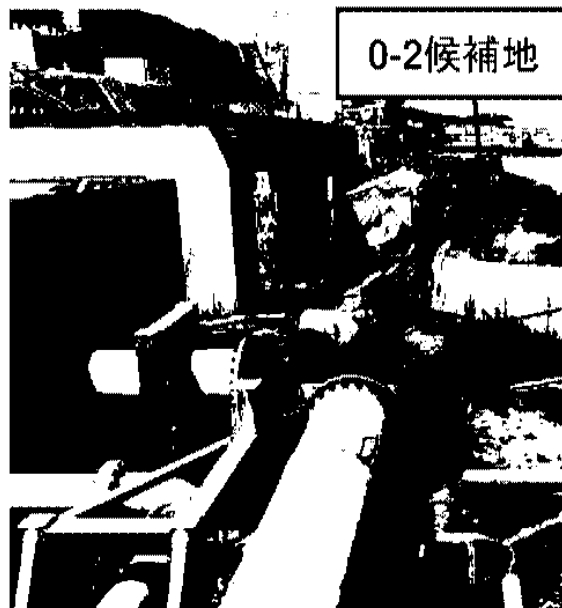
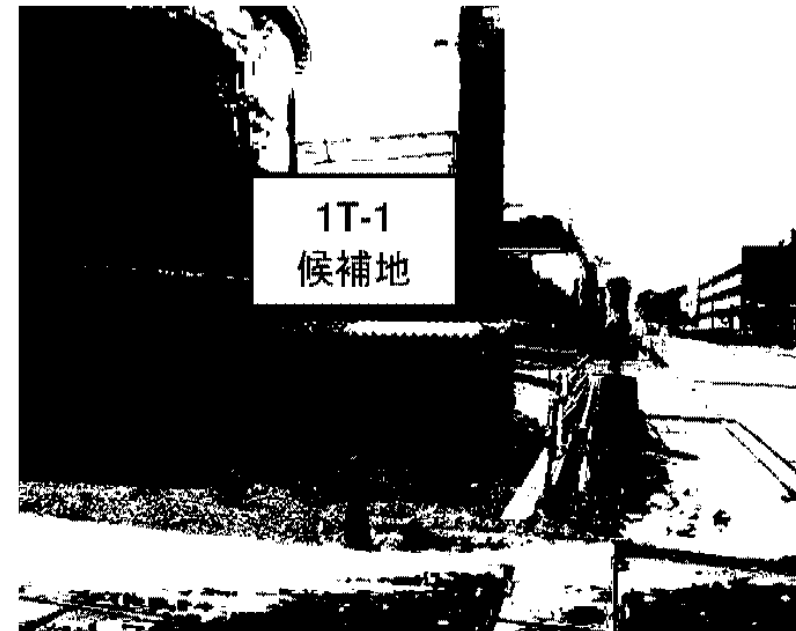
1号機 護岸～T/B建屋間の追加ボーリング位置

T/B海側ヤードには、ガレキや事故後に設置された仮設設備が散在しており、ボーリング実施可能な場所は限定される。

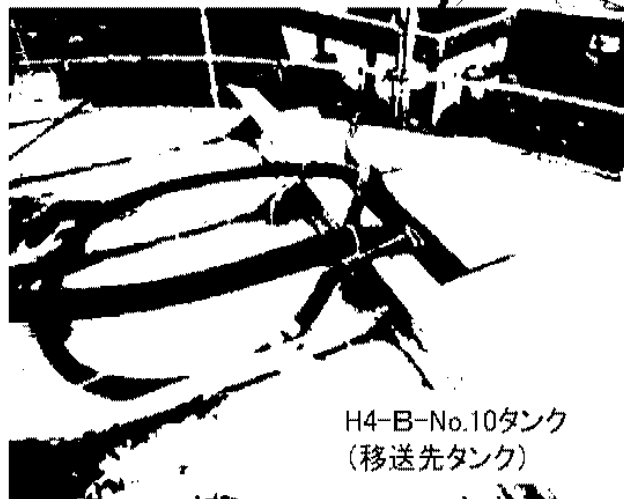
【対策1－②】H1エリアからH4エリアに移設したタンク位置

- H4-I-No.5タンク
の漏えいを8月19日
確認

- 8月19日にH4エリアNo.5タンクから水漏れ発生したことに対し、原因究明を行っているところ。
- 当該タンクについて確認を行っていたところ、以下の内容が判明。
 - ・漏えいが確認されたH4エリアNo.5タンクを含む3基のタンクが、当初H1エリアに設置されていたこと。
 - ・H1エリアで当該タンクが設置された基礎で、地盤沈下が起こったため、H2エリアに設置する計画であったが、実際には、H4エリアに設置されていること
- No.5タンクからの水漏れと、当該タンクを1年前、沈下した基礎に設置した経過があることの因果関係は不明。

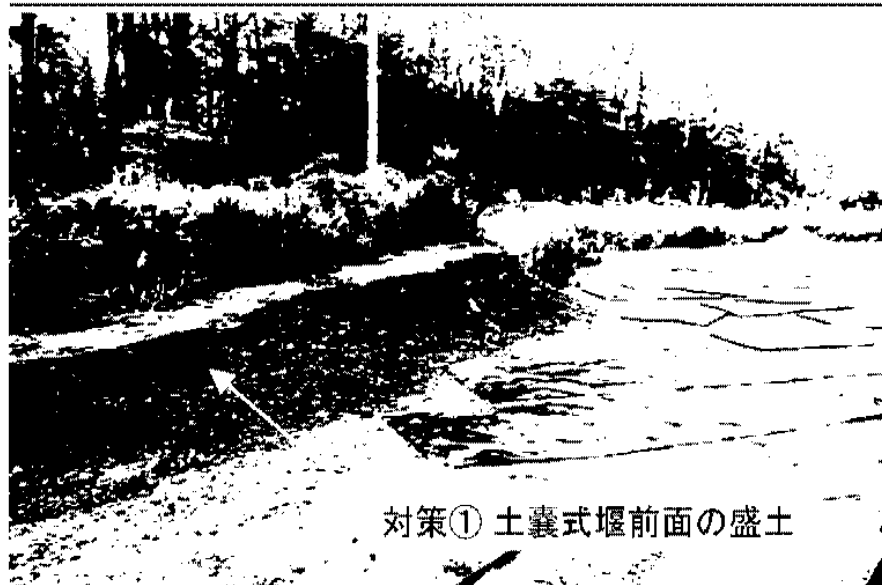
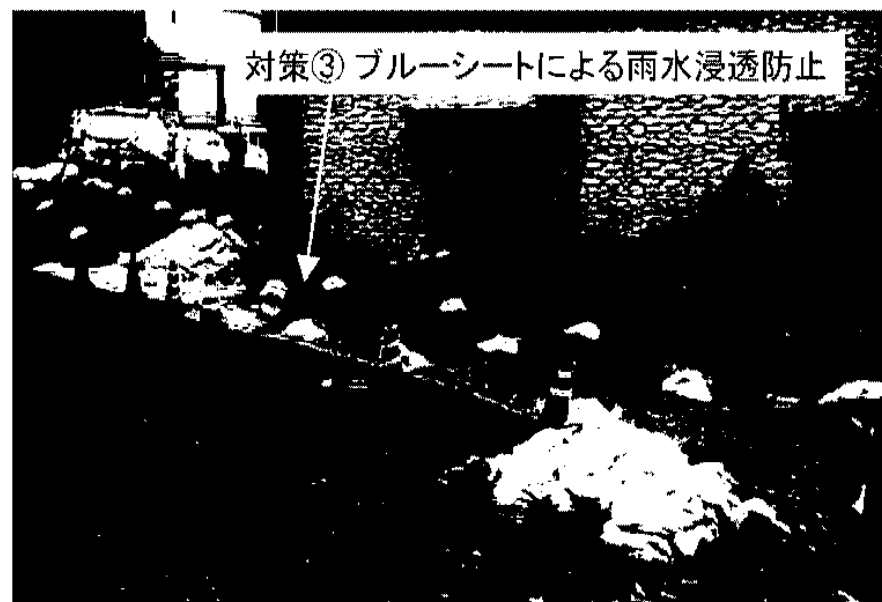
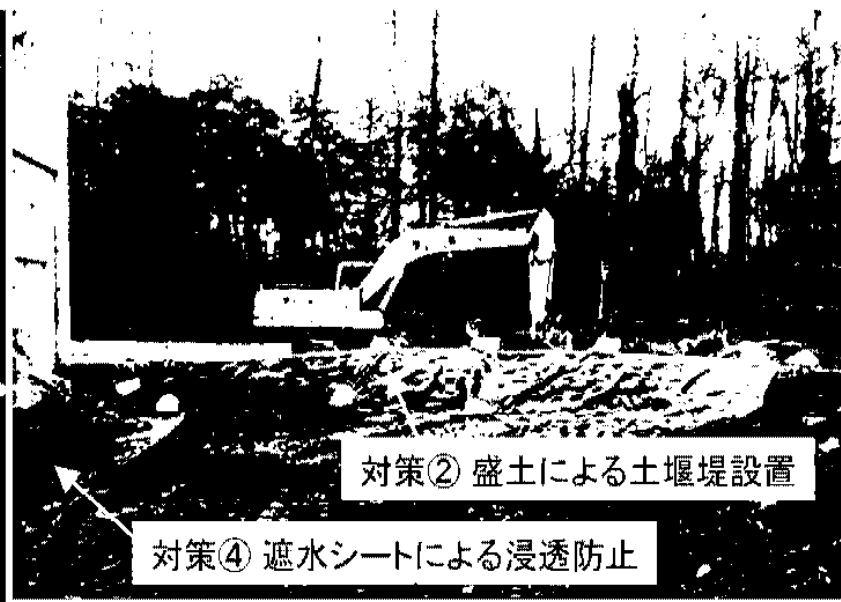
【対策1－④】盛土および遮水シート施工状況(8/20現在)

- 8月22日にフランジ型タンク廻りの堰が汚染されていないことを確認。漏えいがあったH4エリア外部の土嚢には盛土および遮水シートを追加設置済み

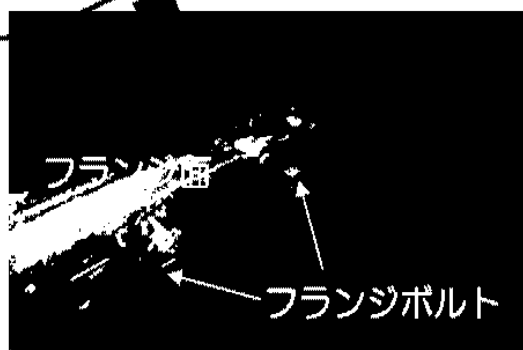
- ・ 胴板一般部について、外見上異常なし。接合部にはシーリング材が残存している。
- ・ 底板については、残水のため一般部の観察ができていない。フランジ部については、クラッドが若干堆積しているものの、接合部のシーリングが残存している。ボルト締結部は、シーリングとクラッドにより形状がやや明確でないが、顕著な腐食はいまのところ見られていない。

フランジ面（直角に交差しているのは補強筋）

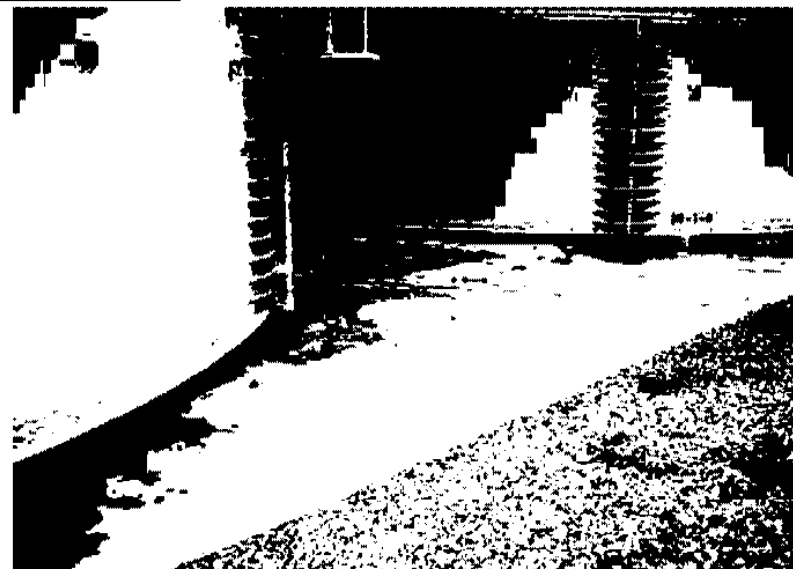
＜参考＞H1エリアの基礎の状態

- 8月19日にH4エリアNo.5タンクから水漏れ発生したことに対し、原因究明を行っているところ。
- 当該タンクについて確認を行っていたところ、以下の内容が判明。
 - ・漏えいが確認されたH4エリアNo.5タンクを含む3基のタンクが、当初H1エリアに設置されていたこと。
 - ・H1エリアで当該タンクが設置された基礎で、地盤沈下が起こったため、H2エリアに設置する計画であったが、実際には、H4エリアに設置されていること。
- No.5タンクからの水漏れと、当該タンクを以前、沈下した基礎に設置した経過があることの因果関係は不明。

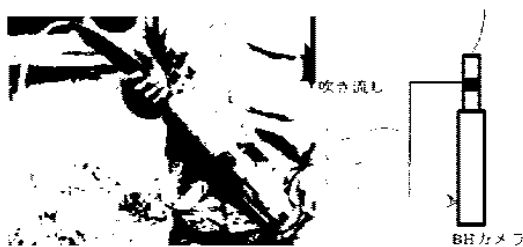
(B) HTI 建屋への流入調査箇所

地下1階の床にボーリング孔を設置。
吹き流し付きの水中カメラを挿入し、
吹き流しの揺れを観測することで
流入有無を確認。

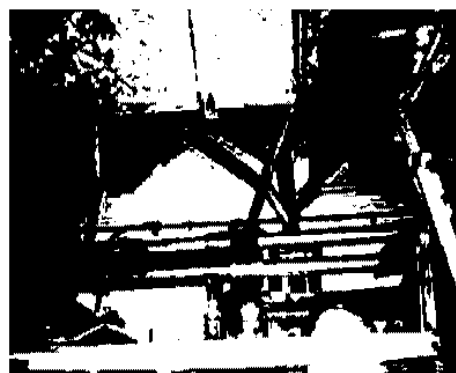
① 西面（内壁）

- ▶目視点検の結果、これまでの点検結果と同様に、1mm以上のひび割れや鉄筋腐食の可能性のあるひび割れは確認されなかったことから、有害な構造耐力上の劣化は無いものとする。

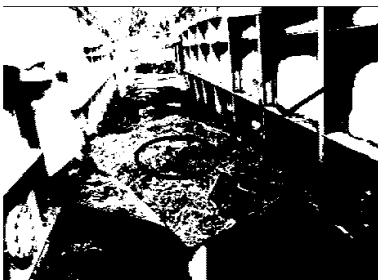
Place of occurrence

Grounding alarm in the power-supply facility and generation of white smoke from Eflex pipes

- Around 8:30 on July 28, 2015, in the vicinity of the notch tanks to the west side of the Advanced Liquid Processing System (ALPS) building, when the weed-proof sheet for cogon grass measures was being fixed with pins and laid, the internal power panel grounding alarm rang and emission of smoke from the Eflex pipes in the vicinity was confirmed.
- It was found that when pins were hammered and fixed into the weed-proof sheet laid for the cogon grass measures, a pin penetrated an Eflex pipe under the sheet, and damaged the power cable housed within, due to which grounding occurred and led to a burnout.
- Since this event has possibility of severely affecting facilities and becoming a fatal accident, problems will be examined in depth and measures to prevent recurrence will be implemented.

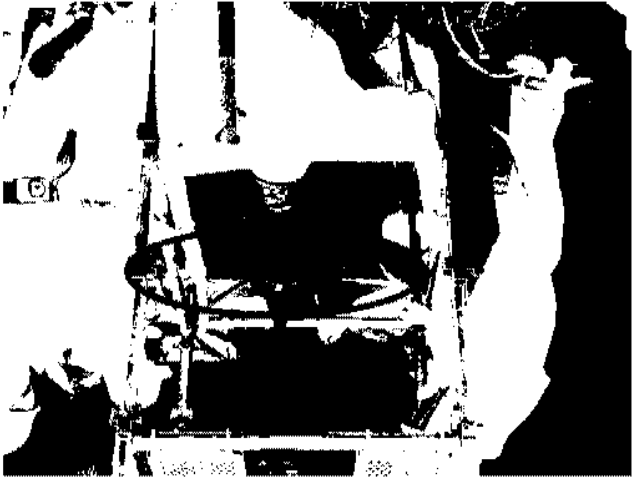
図：連結管フランチホルト締め

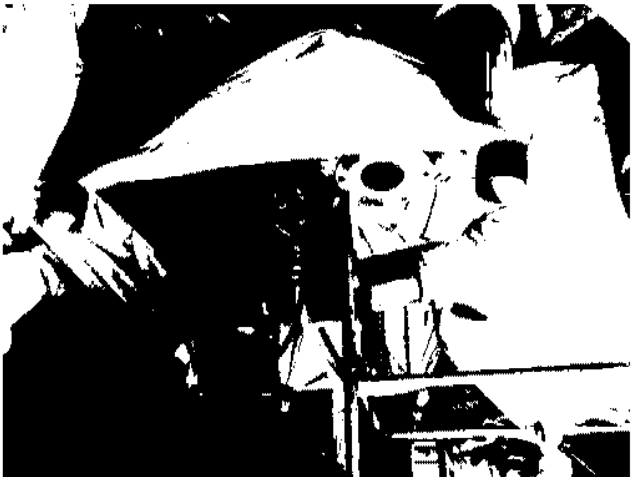
図：残水抜き状況

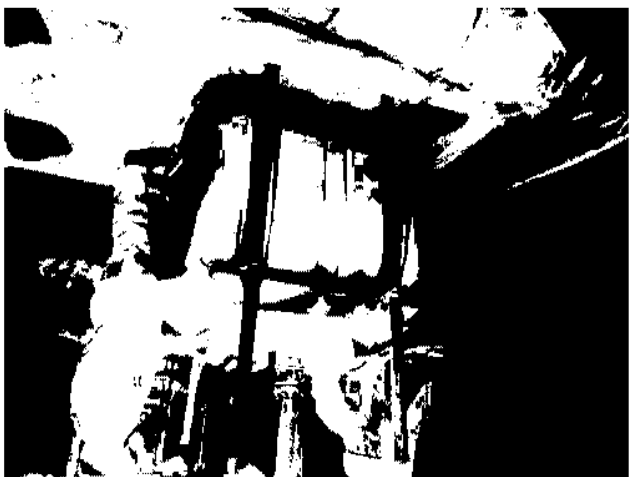
図：残水一時受け及び本設タンクへの移送

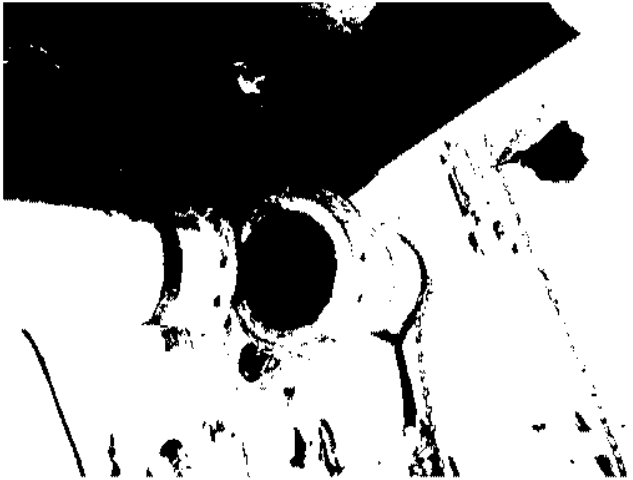
図：フランチ切り離し

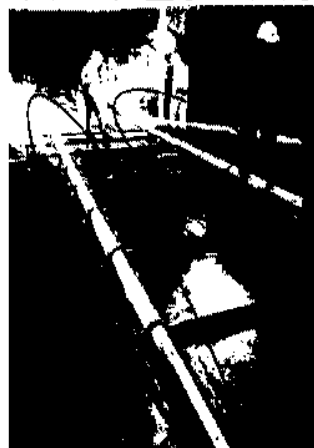
タンク水抜きを実施し、フランジの2列全長に施工されていることを確認。端部も側板と密着することを確認。施工後のカバーを強引に剥がし、タンク底板面と隙間なく密着することを確認。全プレートの中の1カ所シール材の欠損が見られたが、盛りつけ不良によるものと考察。

フランジ面2ラインに施工

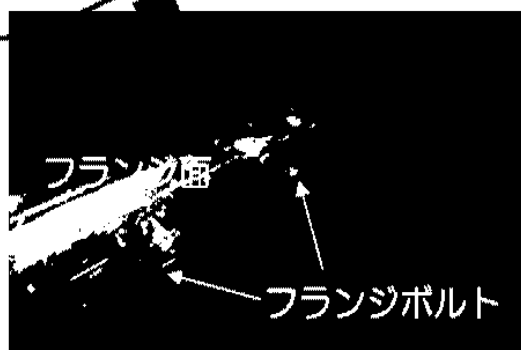
- ・胴板一般部について、外見上異常なし。接合部にはシーリング材が残存している。
- ・底板については、残水のため一般部の観察ができていない。フランジ部については、クラッドが若干堆積しているものの、接合部のシーリングが残存している。ボルト締結部は、シーリングとクラッドにより形状がやや明確でないが、顕著な腐食はいまのところ見られていない。

フランジ面（直角に交差しているのは補強筋）

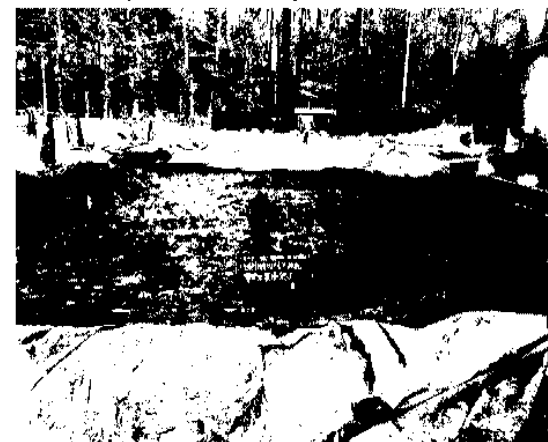
土のう式堰内の汚染土壌の除去を8月23日から開始

除去完了箇所については、深さ約40～150cmにて汚染が明瞭にみられないことを確認

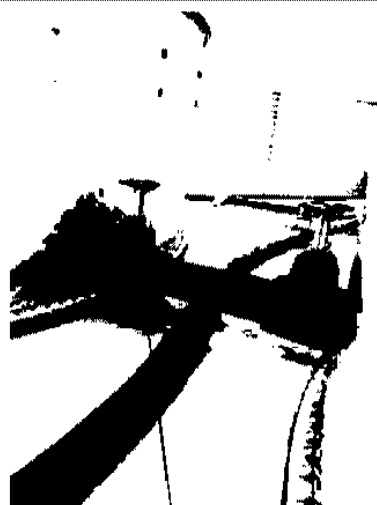
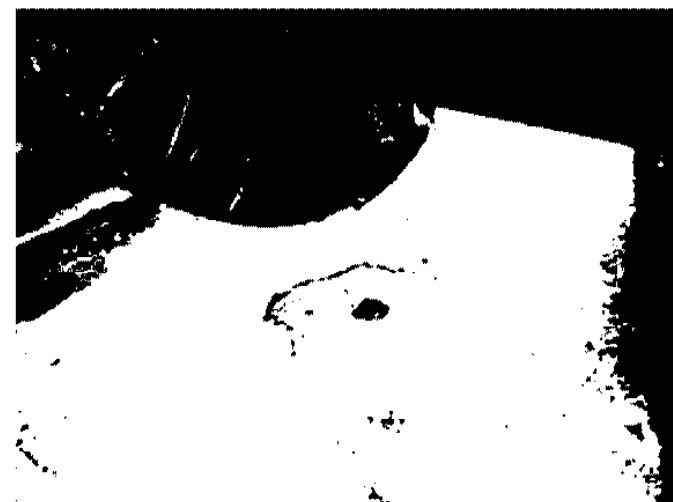
Detection of Leakage at H5 Tank Area

- Date of detection: August 31, 2013
- Location: Connecting pipe section between Tank No.5 and Tank No.6 in Group IV in the H5 area
- Situation: Discolored part was found above the floor surface under the outside flange of the entrance/exit valve of Tank No.5 in Group IV in the H5 area, and water was dripping one drop per approx. 90 seconds (dripping was found at around 11:10 PM on August 31).
- Countermeasures: After the bolts had been tightened up, the flange part was observed for 30 minutes, and we determined that no water leakage was occurring (at 2:20 PM on September 1). A drain receiving pan was installed under this valve, and monitoring will be continued for approx. 3 days. After that, we will reconfirm whether water leakage is occurring or not and will restore the heat retention function.

Discolored part

Discolored part (enlarged image)

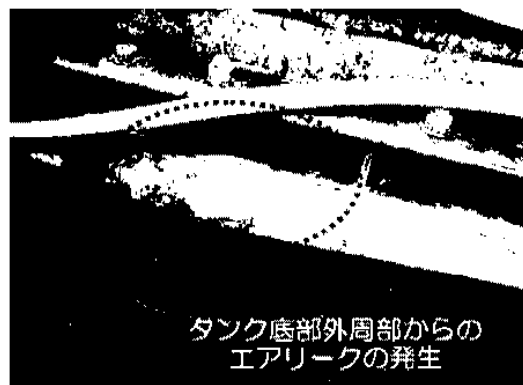
8/30時点

- ・ 8月30日から準備を進めて試験を実施していたが、タンク底板と基礎コンクリートの間から、エアリークが生じたため、試験箇所（底板フランジ面）を加圧することが困難であった。
- ・ このため、加圧ラインの変更（タンク底板と基礎コンクリートの間に直接エアを注入するラインを設置）や、コーキング箇所にモルタルを追加施工する等の方法により、エアリーク量の低減対策等の改善を行い、試験箇所を加圧できるよう施工。

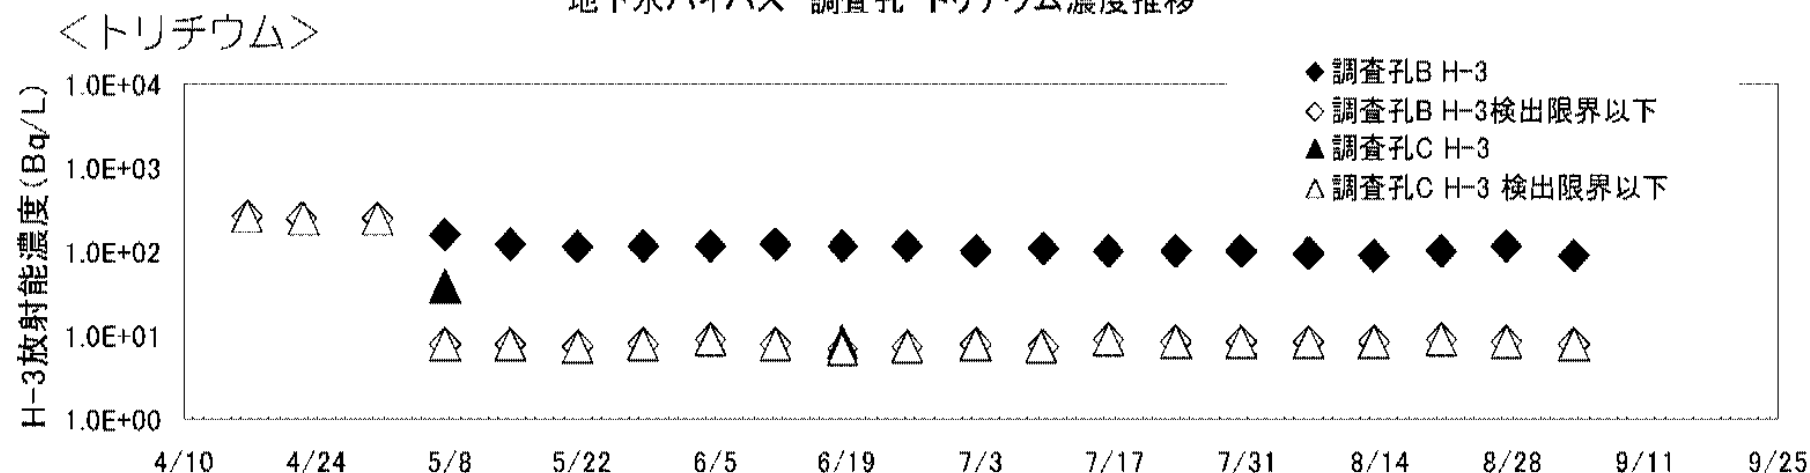
地下水バイパス 調査孔 トリチウム濃度推移

■ 継続監視開始（平成25年4月）以降，トリチウム濃度に有意な上昇は確認できず

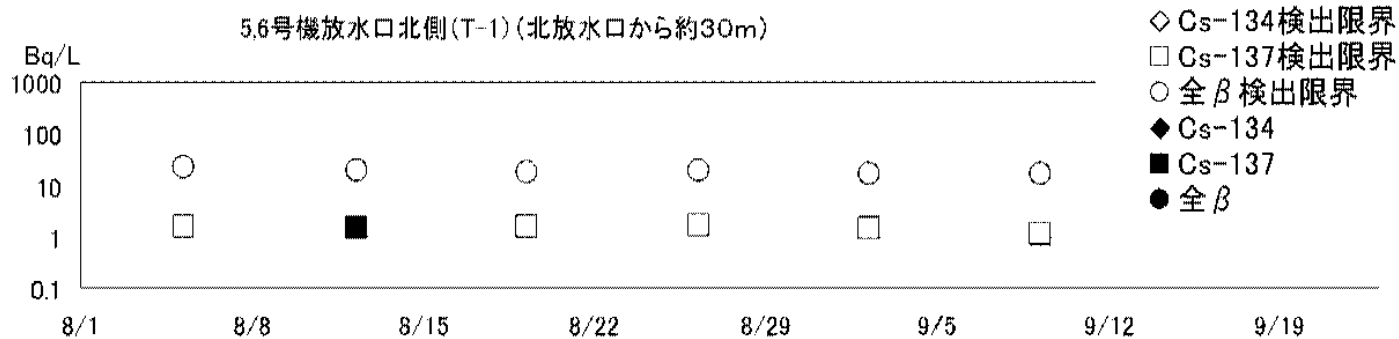
6 海水濃度の状況(1/2)

南北放水口付近の沿岸海域で、全βは検出されておらず、海域への影響は小さいものと考えている。

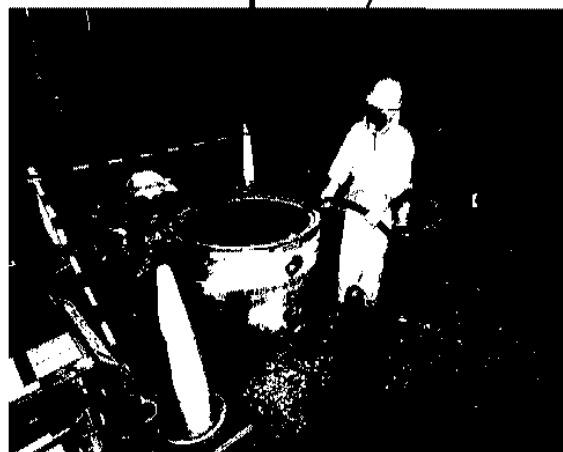
充填材 注入状況 (9/3撮影)

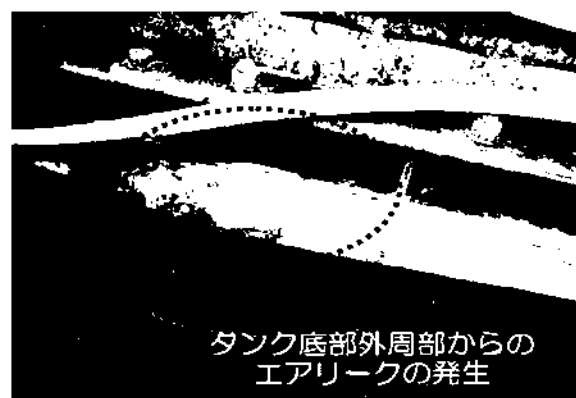
8/30時点

- ・ 8月30日から準備を進めて試験を実施していたが、タンク底板と基礎コンクリートの間から、エアリークが生じたため、試験箇所（底板フランジ面）を加圧することが困難であった。
- ・ このため、加圧ラインの変更（タンク底板と基礎コンクリートの間に直接エアを注入するラインを設置）や、コーキング箇所にモルタルを追加施工する等の方法により、エアリーク量の低減対策等の改善を行い、試験箇所を加圧できるよう施工。
