# 福島第一原子力発電所 側溝放射線モニタにおける $\beta$ 濃度高高警報発生について

平成27年3月4日  
東京電力株式会社

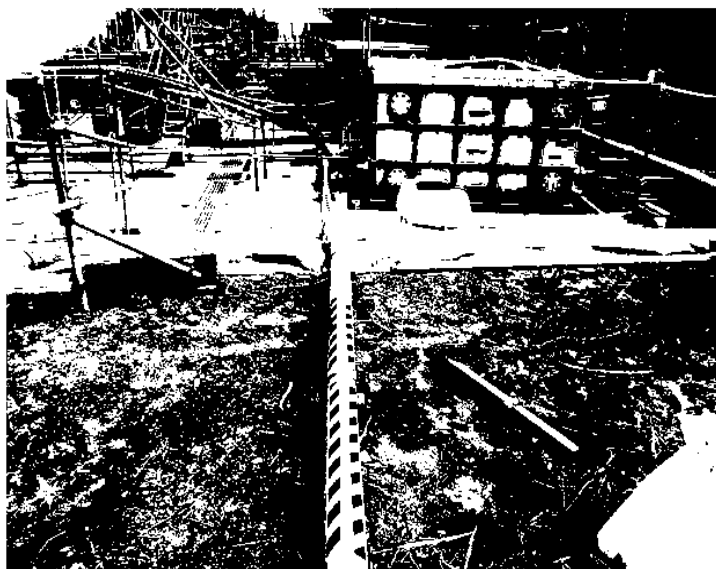
写真A

H4タンクエリア西側土堰堤

- 以下より、汚染水タンクからの漏えいはないものと判断
  - ・平成27年3月10日夕刻にH4・H4北・H4東エリアの内周堰内に溜まった雨水の分析の結果、同日朝の分析結果から放射能濃度に有意な変化が見られないこと（分析結果はP.4を参照）
  - ・汚染水タンク水位に有意な変化がないこと
  - ・タンクパトロールにおいて異常が確認されていないこと
- また、上記分析結果と、同日実施した外周堰内に溜まった雨水の分析結果との比較により、外周堰内に溜まった水の放射能濃度については、当該内周堰内からの影響ではないものと判断。
- 外周堰内水位低下に関する現場調査の一環として、当該外周堰の外側において、70μn線量当量率の測定を行ったところ、H4エリア南西側付近に高線量当量率箇所があることを確認。
  - ・H4エリア南西側付近（地表面から5～10cm離れた位置から測定）
  - ・70μn線量当量率（ベータ線） 約35nSv/h
  - ・1cm線量当量率（ガンマ線） 約0.12nSv/h

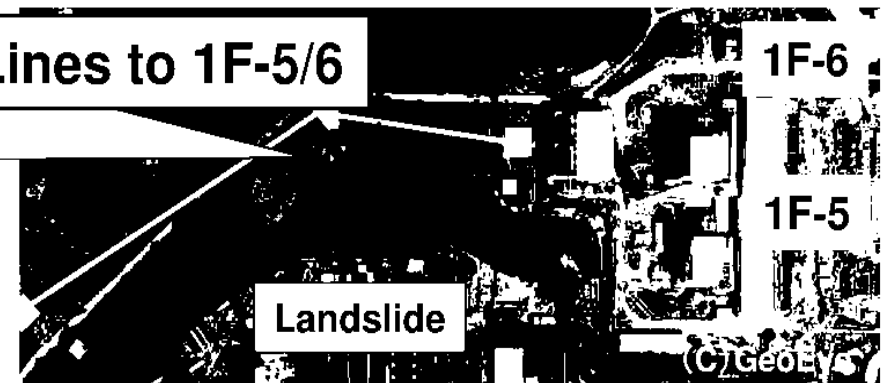
**Landslide**

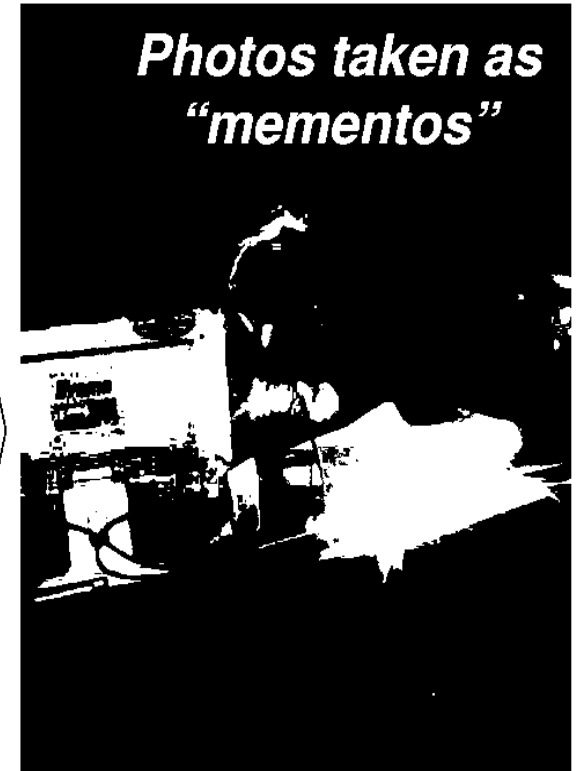
# Accident Response at 1F: In the Main Control Room

Checked instrumentation in near-complete darkness

Supervised operation wearing full-face mask

Brought in heavy batteries to restore instrumentations

Lack of: instrumentation, communication means, lighting, food, water, sleep, ...  
Increase in: radiation level, fatigue, fear, despair, ...  
→ *Yet, operators stayed behind to carry through their duties*

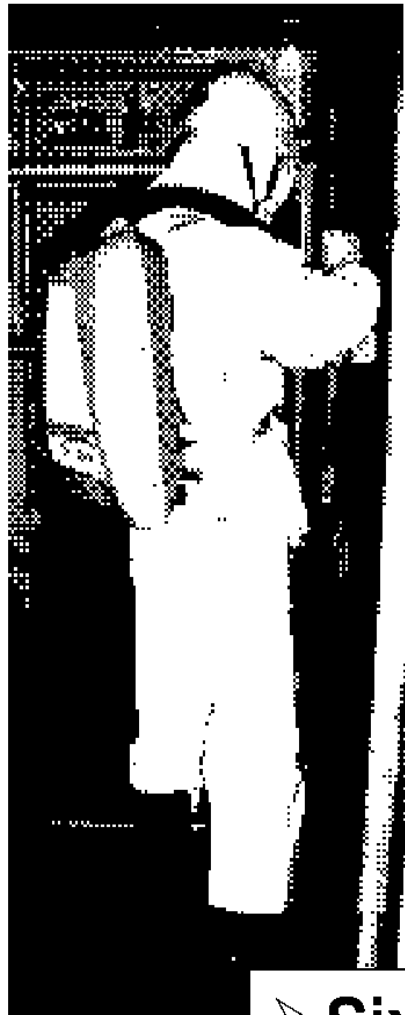
# Accident Response at 1F: Unit 1 Containment Venting

- Six men formed 3 “last-resort teams” to manually open 2 valves in highly-radioactive area
- Core damage already progressing by this time (3/12 9:04-9:30)

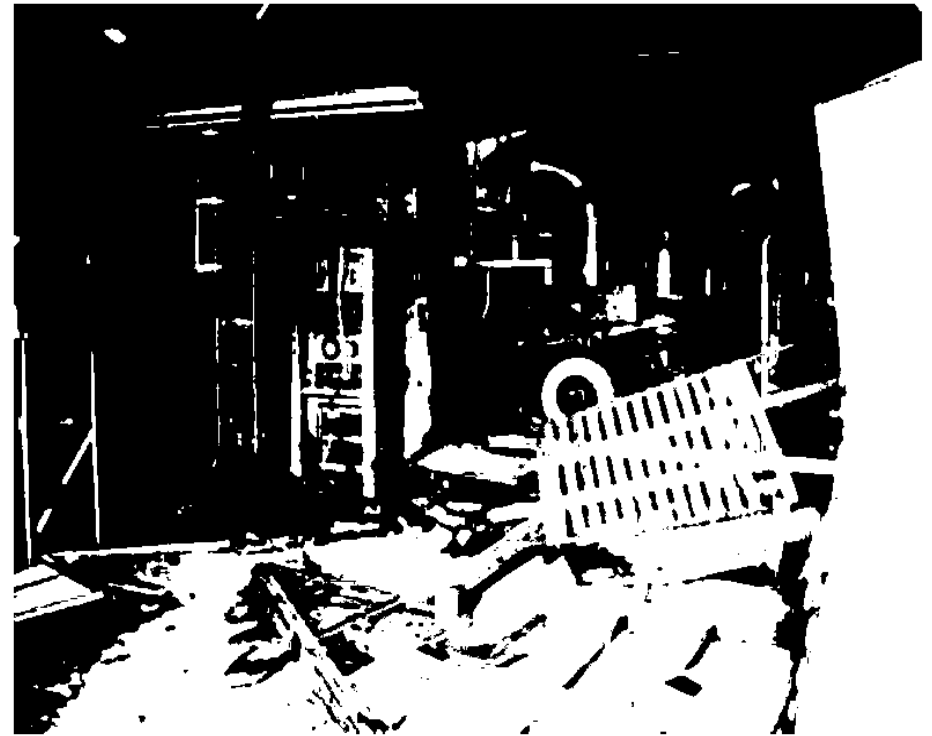
# Accident Response at 2F: Recovery from Tsunami

- Restored ultimate heat sink by:
  - ✓ Laying 9 km of heavy power cables by hand
  - ✓ Rapidly procuring and replacing motors
- Executed “FLEX On-The-Fly”

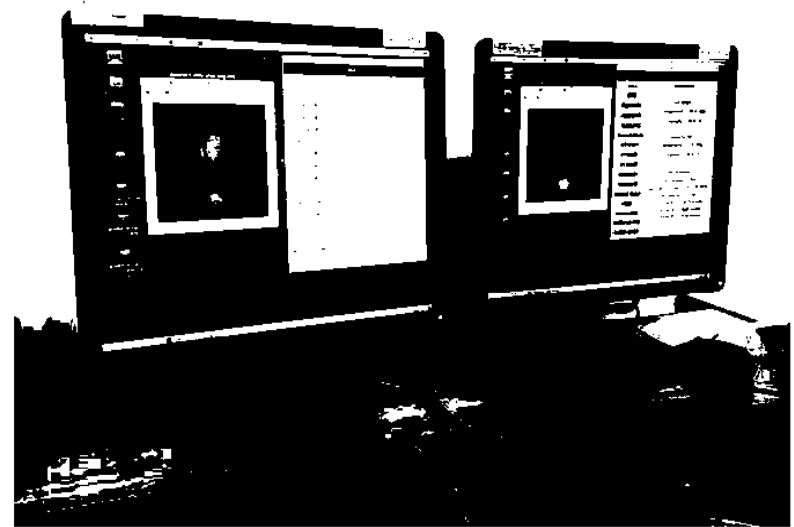
- The work began 9 February and Was completed 12 February. Detector-1 was installed at north-west side and Detector-2 was installed at north side of reactor building

A day after the measurement began, system confirmation was made on 13 February. Muon rays were measured stably by each detector.

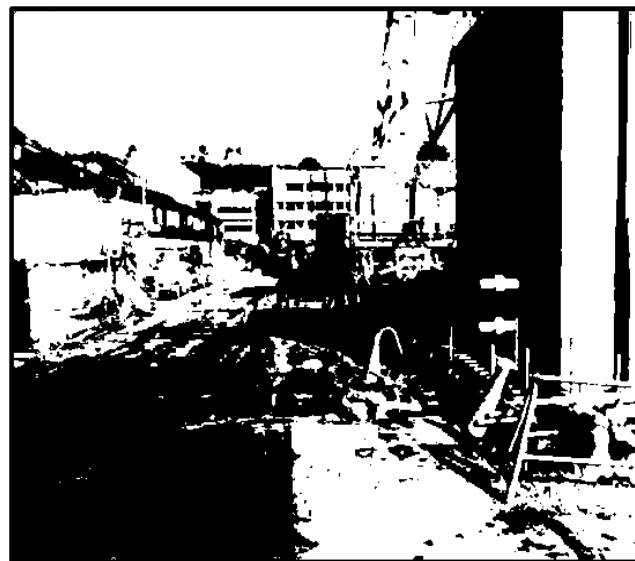
集水エリア図

12号(8)東（Cs137 濃度ろ過前：2,200Bq/L、ろ過後：200Bq/L 粒子状主体）

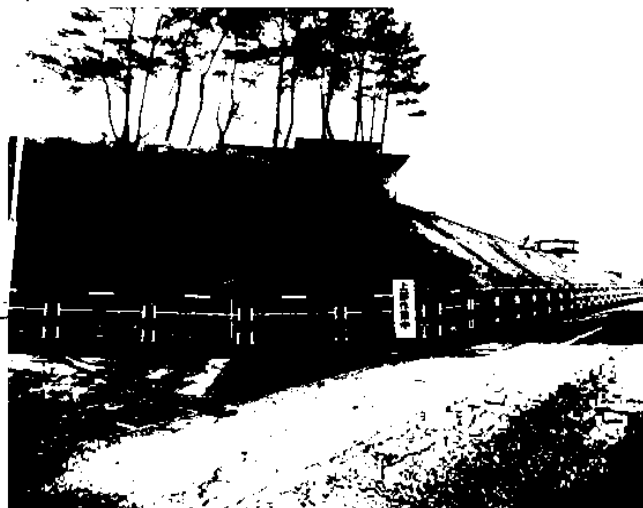
現場状況写真（撮影①）

場所	未処理(Cs-137)	ろ過後(Cs-137)	性状
①-1	830Bq/L	31Bq/L	粒子状主体
①-2	180Bq/L	180Bq/L	イオン状主体
①-3	250Bq/L	230Bq/L	イオン状主体
②-1	1500Bq/L	24Bq/L	粒子状主体

- ・既存道路：泥、津波堆積物、コンクリートガレキ
- ・法面：表土除去未完了箇所のガレキ、土、草、木
- ・その他：雨水桝・ヒューム管に堆積した泥

※ 今後、排水路の汚染低減策として、表土剥ぎ取り工事実施時に発生した除去土壌等には雨水による流出防止のシート保護を行い、速やかに、フレコンパックへの封入、法面等から移動を行う予定。

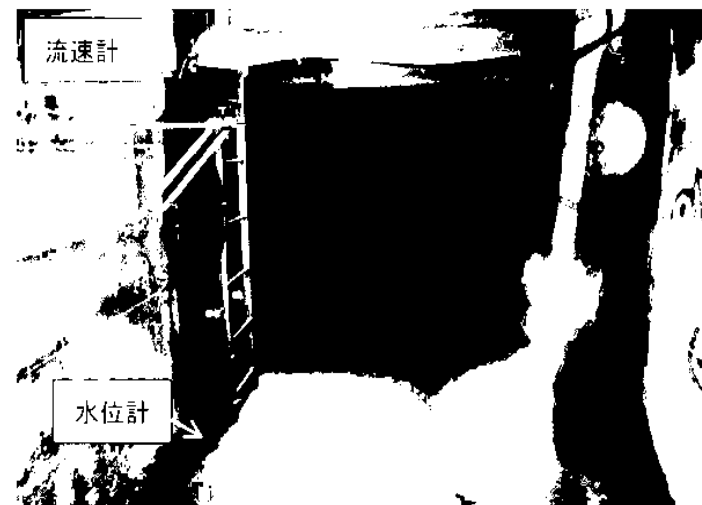
## ・設置状況（K排水路）

11/26より連続計測の試験運用を開始※1

※1 12/3,10:00～12/12,13:00までは清掃により欠測

※2 流速計で得られたデータが少なく機器性能が確認できていないため未使用（稼働条件 流速0.5m/s以上）

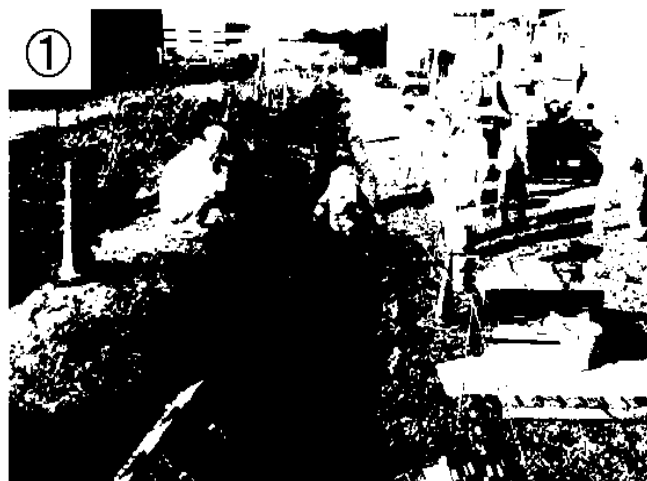
漏えい水回収後

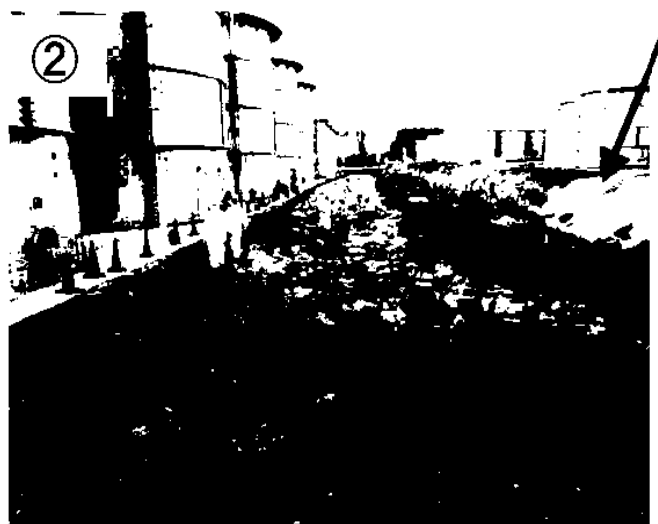
汚染土除去後

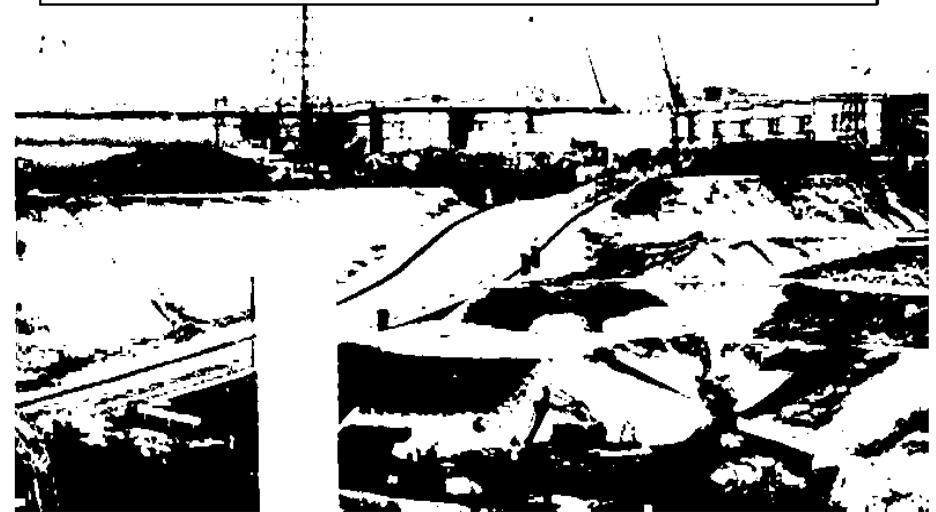
【写真①】法面モルタル吹付状況

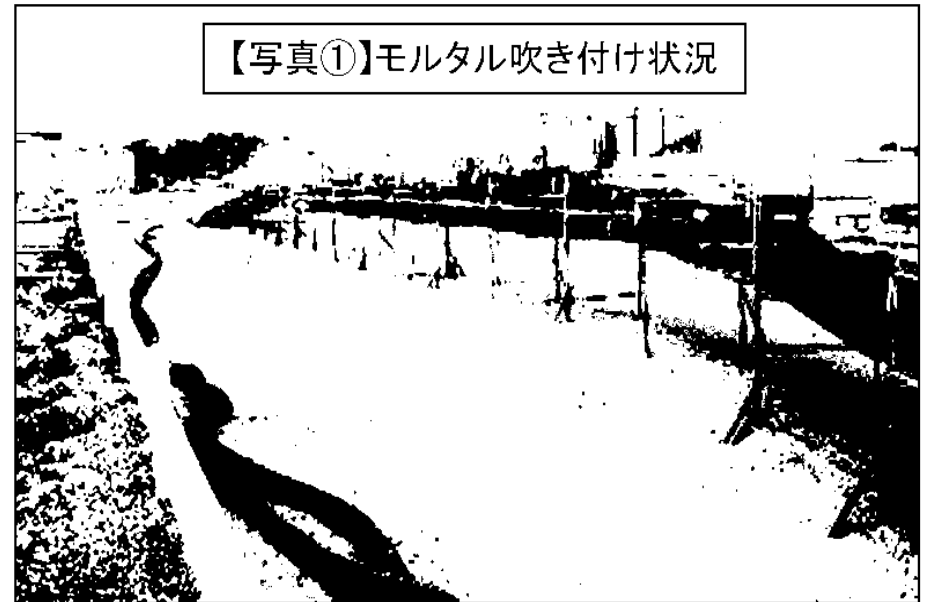
【写真①】モルタル吹き付け状況

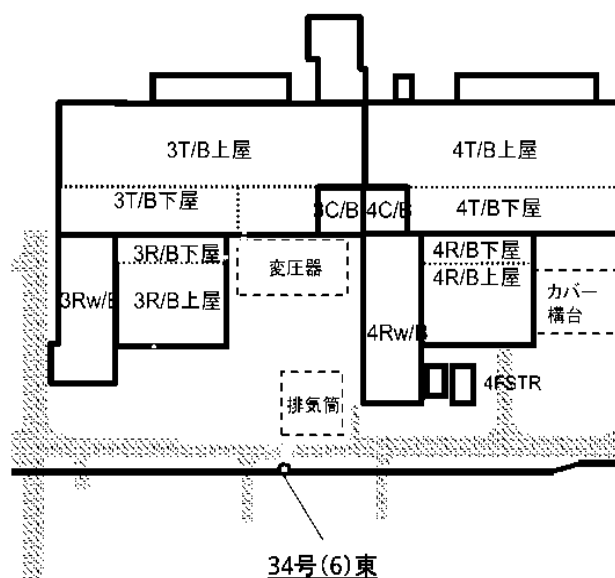
34号(6)東

- ・3R/B下屋，3T/B下屋，3C/B：アスファルト防水（保護工法）
- ・4C/B，4Rw/B，4R/B下屋（一部），4T/B下屋（一部）：シート防水

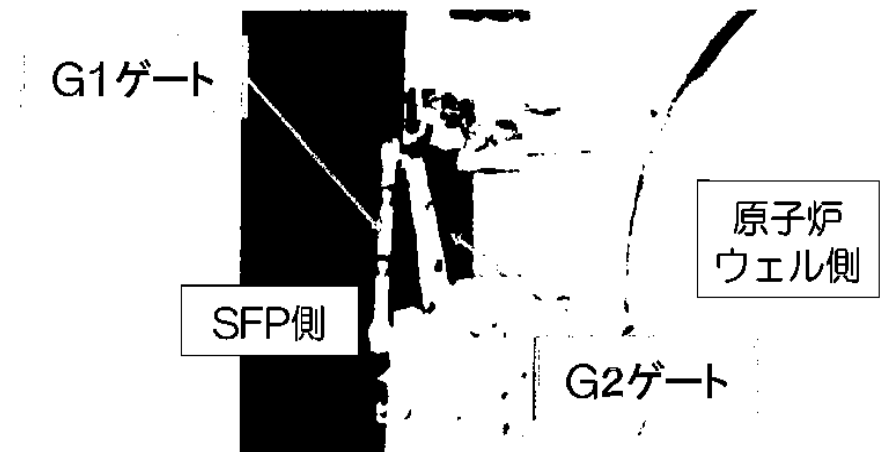
3号機SFPゲート状態

SFPゲート（G2）が斜めにずれていること（G2は、G1の点検等の際の予備であり、現状シール性を求めている）。
